COMITATO
BRAIDESE
PER IL RECUPERO
DELLA CAPPELLA
DEL SANTO ROSARIO

L.R.35 del 14.03.95
INDIVIDUAZIONE, TUTELA E
VALORIZZAZIONE DEI BENI CULTURALI
ARCHITETTONICI NELL'AMBITO COMUNALE

Catalogo Beni Culturali Architettonici

“Testimonianze da salvare”

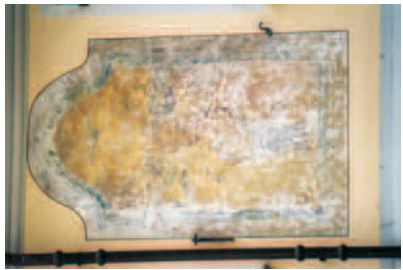
rif.R0353805

Rappresentazione della Sacra Famiglia: al centro la figura di Gesù ragazzino fra la Madonna a sinistra e San Giuseppe a

Il dipinto murale è di forma centinata, la

Misure: circa 145 cm di base x circa 230 cm di altezza massima. Il dipinto si trova a 350 cm circa di altezza dal piano del cortile.

Il dipinto e' in parte coperto da scialbi e tracce di tinteggiatura di colore bianco che ricoprono in maniera diffusa la

superficie pittorica. Il colore appare pulverulento e la superficie cromatica abrasa, soprattutto nella metà inferiore.

Sono visibili crepe sottili su tutta la superficie. Non sono presenti invece lacune o piccoli buchi di chiodi. Le cromie

dei visi dei personaggi, e degli incarnati in genere, appaiono fortemente scurite, forse per l'alterazione dei pigmenti

a base di piombo (biacca) impiegati dall'artista.

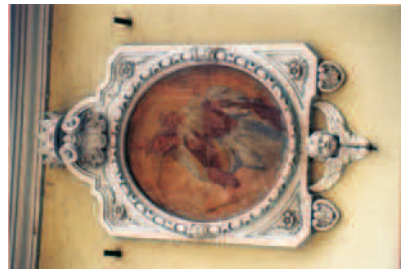
rif.R0353807

Il dipinto murale rappresenta la Madonna con il Bambino Gesù, entrambi incoronati. La Madonna è raffigurata stante con

in braccio, dal lato destro, Gesù Bambino; nell'altra mano stringe uno scettro. Il dipinto di forma ovale è circondato

da una ricca cornice modanata, con motivi floreali e volute, in stucco o cemento.

Diffuse leggere abrasioni interessano tutta la superficie dipinta e soprattutto la parte inferiore. La pellicola pittorica appare piuttosto scurita per depositi di polvere inglobata. E' visibile una crepa orizzontale, con spanciamiento dell'intonaco stesso, nella metà superiore sinistra, all'altezza del viso della Madonna. La cornice si

trova in discreto-buono stato di conservazione. Appare notevolmente sporca per il depositarsi del pulviscolo atmosferico. La superficie è compatta e non si notano lacune di intonaco o stucco. La superficie appare omogeneamente scialbata di bianco.

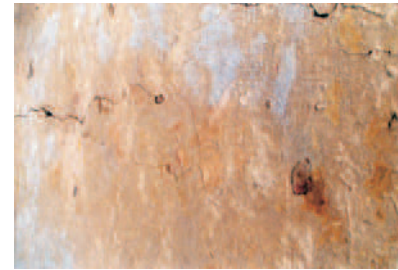
rif.R0353808

Il dipinto murale in oggetto è collocato sulla facciata laterale destra della Chiesa di San Giovanni Lontano ed appare

tutt'ora come un alto riquadro di intonaco, steso direttamente sulla muratura mista, della parete. Non è stato possibile

rilevare la presenza di incisioni o tracce di disegno preparatorio dell'opera. Il forte degrado in cui si trova, dovuto

al dilavamento pluviale, non permettono di comprendere il soggetto del dipinto ma fonti documentarie riferiscono che era

La superficie appare fortemente abrasa e consunta per l'azione della pioggia battente. La superficie è percorsa da

numerose crepe sottili, in corrispondenza della quale è probabile un distacco dell'intonaco dalla struttura muraria

sottostante. Sono evidenti buchi e piccole cadute di intonaco soprattutto sulla parte inferiore.
