NIZZA MONFERRATO
VARIANTE AL P.R.G.
CENTRO STORICO

SCHEDA UNITA'
DI INTERVENTO

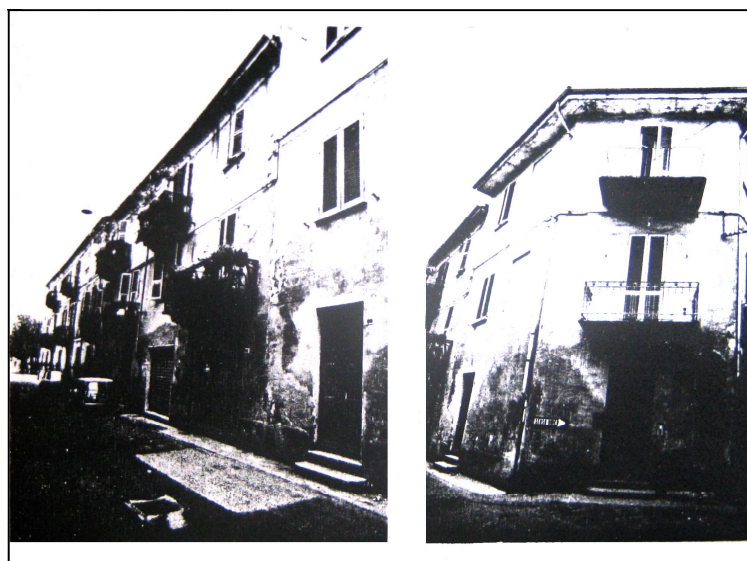
1

Dotazione servizi / impianti	Sufficiente.
OBSOLESCENZA FUNZIONALE	Profondità di manica insufficiente e alloggi disagiati in C).

DEGRADO STRUTTURALE	Assente con manutenzione sufficiente - Manutenzione scadente le facciate su corte.
---------------------	--

ELEMENTI DI MORFOLOGIA	Unità a corte aperta con edifici principali in linea e d'angolo.	ELEMENTI DI FACCIATA	Tutela manutenzione A). Tutela riordino B).
------------------------	--	----------------------	--

- Manutenzione di A) e B);
- Per interventi su tutta l'unità (in comparto secondo la procedura prevista dall'art. 13/B) è ammessa la demolizione e ricostruzione di C) D) E) su 2 piani con autonomia distributiva.

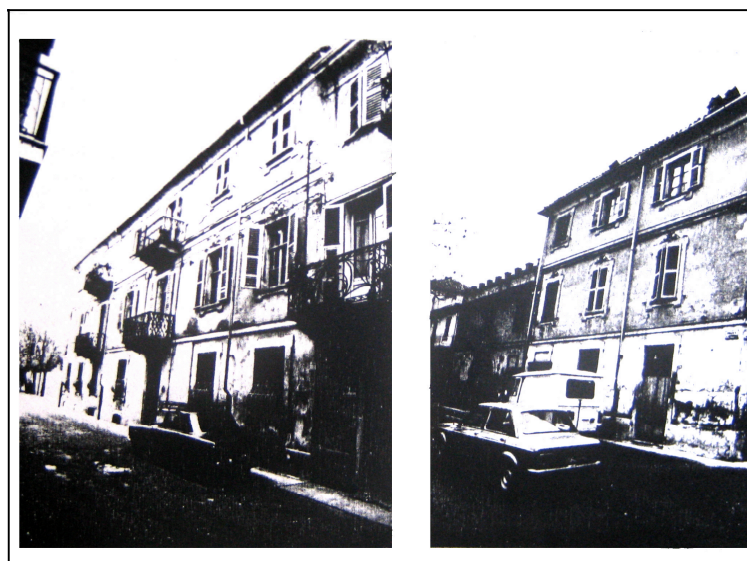
2

Dotazione servizi / impianti	Mediocre.									
OBSOLESCENZA FUNZIONALE	Profondità di manica insufficiente e alloggi con affacci disagiati in B).

DEGRADO STRUTTURALE	Leggero con manutenzione scadente in A) B) D) - Leggero con manutenzione pessima in C) Umidità nei muri su corte.									
---------------------	---	--	--	--	--	--	--	--	--	--

ELEMENTI DI MORFOLOGIA	Complesso a corte organica con edificio principale A) in linea.					ELEMENTI DI FACCIATA	Tutela manutenzione A) D). Ristrutturazione vinc. a A) per C).				
------------------------	---	--	--	--	--	----------------------	---	--	--	--	--

INTERVENTI AMMESSI	<p>- Manutenzione di A) e B) D);</p> <p>- Per interventi estesi su tutta l'unità (in comparto secondo la procedura prevista dall'art. 13/B) é ammessa la ristrutturazione pesante di C) con costruzione affacciata su corte, a due piani e vincolo di adeguamento facciata su piazza.</p>									
--------------------	---	--	--	--	--	--	--	--	--	--

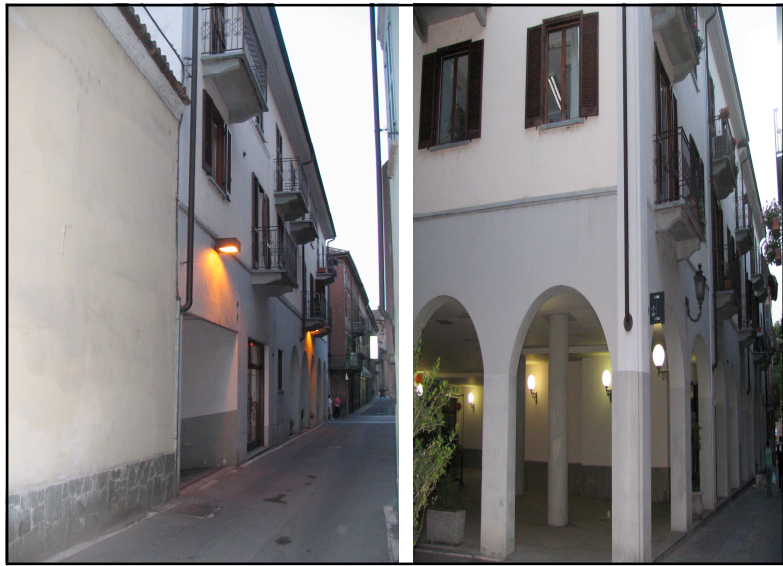
Dotazione servizi / impianti	Pessima o mancante in tutti i corpi edilizi.									
OBSOLESCENZA FUNZIONALE	Profondità di manica insufficiente e scale non funzionali in B) C) D).

DEGRADO STRUTTURALE	Forte e dissesto in tutti i corpi edilizi.									
---------------------	--	--	--	--	--	--	--	--	--	--

ELEMENTI DI MORFOLOGIA	Complesso a corte con edificio principale specialistico.					ELEMENTI DI FACCIATA	Ristrutturazione vincolata alla preesistente di A) per A) B) C).				
------------------------	--	--	--	--	--	----------------------	--	--	--	--	--

- demolizione di A) B) C) D) E) e ricostruzione di edificio a 3 piani con profondità m.10 con allineamento attuale su strada
- P.T. porticato con uso pubblico esteso al 50% almeno del lotto
- la parte del cortile può essere edificata per uso commerciale a 1 piano con affaccio su portico
- estensione di B) e C) su via Carlo Alberto allineati in continuità con A) e con portici omogenei

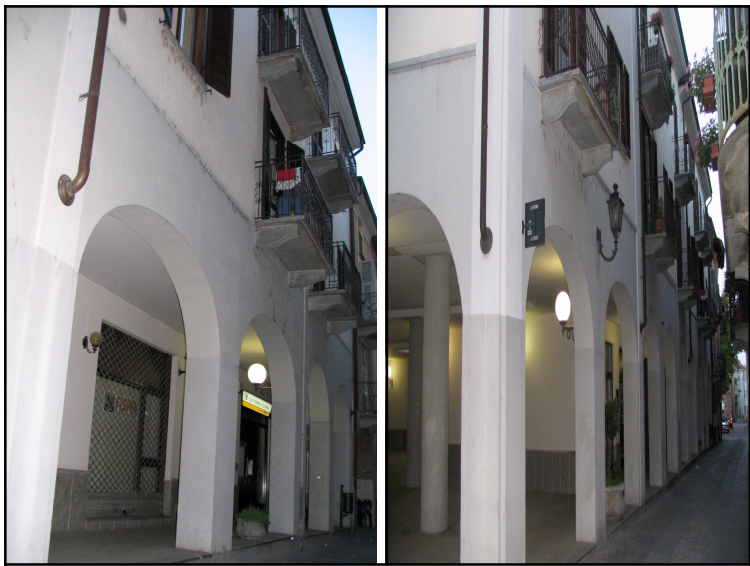
UNITA'
 4

Dotazione servizi / impianti	Pessima con impianti mancanti.
OBSOLESCENZA FUNZIONALE	Profondità di manica insufficiente, alloggi con affacci disagiati e scale non funzionali in A) B) - Corte sottodimensionata.

DEGRADO STRUTTURALE	Diffuso in tutti i corpi edilizi - Umidità nei muri su corte.
---------------------	---

ELEMENTI DI MORFOLOGIA	Unità a corte minima composta su lotto residuale.	ELEMENTI DI FACCIATA	Tutela riordino con saggi su intonaci per A) - Ristrutturazione vincolata a 12.3 per C).
------------------------	---	----------------------	--

- Intervento con unità 12.5 (in comparto secondo la procedura prevista dall'art.13/B): ammesso l'accorpamento di A) con il corpo di D) di 12.5 e il riordino e l'ampliamento delle corti;
- Demolizione e ricostruzione di C) con corpo a tre piani con portici su via Carlo Alberto allineato con A);
- Ristrutturazione pesante di B).

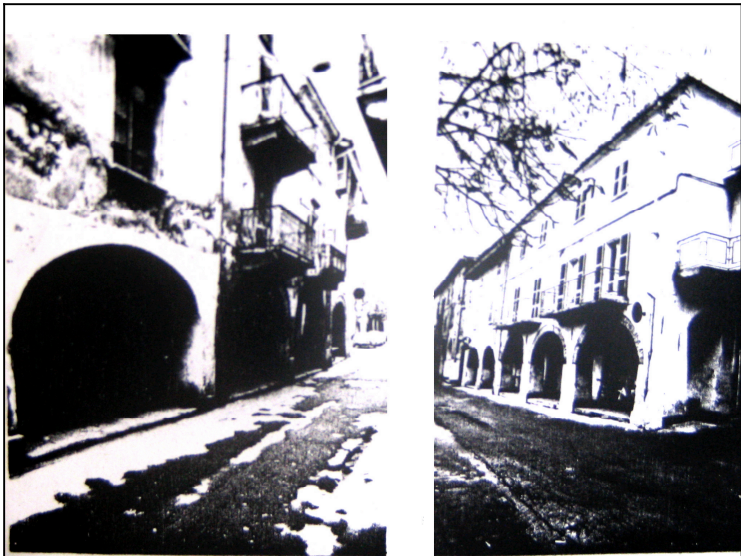
DEGRADO STRUTTURALE	Leggero con manutenzione scadente in A) B) - Forte in C) e D) con lesioni.
---------------------	--

ELEMENTI DI MORFOLOGIA	Complesso a corte disorganico con edifici in linea e a schiera.	ELEMENTI DI FACCIATA	Tutela riordino di A) C) D). Tutela manutenzione di B).
------------------------	---	----------------------	--

- Ristrutturazione leggera di A) B) C) D) con riqualificazione delle facciate;
- Intervento con l'unità 12.4 (in comparto secondo la procedura prevista dall'art. 13/B): ammesso l'accorpamento di C) e D) con il corpo A) di 12.4 con riordino e ampliamento delle corti.
