NIZZA MONFERRATO  
 VARIANTE AL P.R.G.  
 CENTRO STORICO  
 SCHEDA UNITA'  
 DI INTERVENTO

ISOLATO  
**14**

UNITA'  
**1**

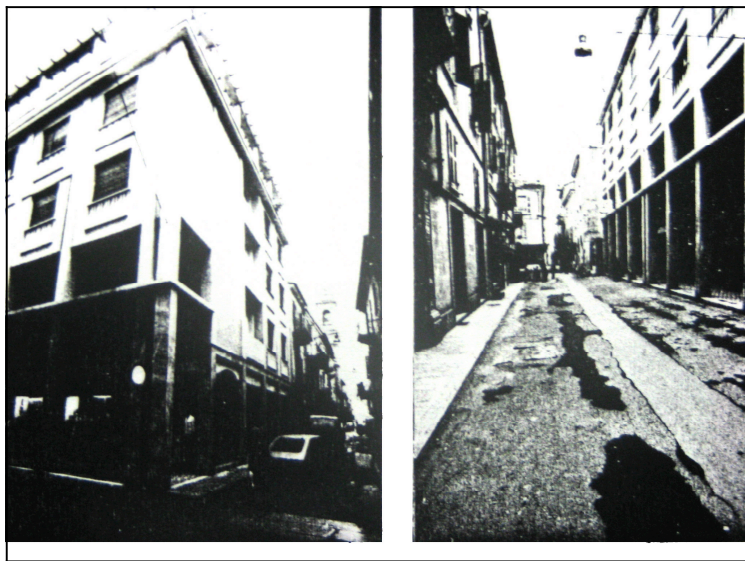
Dotazione servizi / impianti	Sufficiente in A) - Pessima o mancante in B) e C).
OBSOLESCENZA FUNZIONALE	Alloggi con affacci disagiati in B) e C) e profondità di manica insufficiente.

DEGRADO STRUTTURALE	Assente in A) con manutenzione scadente facciata su strada -Leggero con manutenzione pessima in B) e C).
---------------------	--

ELEMENTI DI MORFOLOGIA	Complesso con edificio principale in linea d'angolo di recente formazione.	ELEMENTI DI FACCIATA	Ristrutturazione vincolata con sostituz. rivestimento.
------------------------	--	----------------------	--

INTERVENTI AMMESSI	<ul style="list-style-type: none"> <li>- Manutenzione di A) con intervento di abbassamento del portico su via Carlo Alberto con chiusura al 1° piano ;</li> <li>- Ristrutturazione pesante di B) e C) con edificabilità fino a 3 piani;</li> <li>- Intervento unitario con 14.2 e 14.3 (in comparto secondo la procedura prevista dall'art. 13/B ) per ripristino corte unitaria.</li> </ul>
--------------------	--

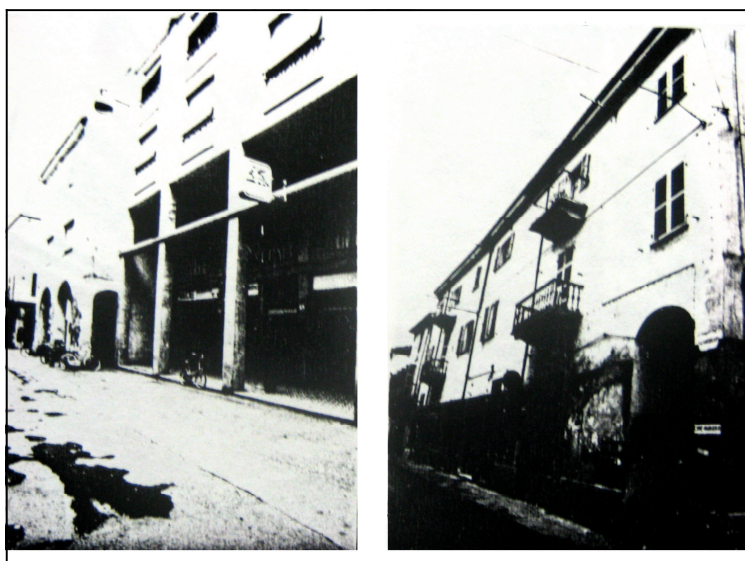
Dotazione servizi / impianti	Scadente.
OBSOLESCENZA FUNZIONALE	Corte sottodimensionata e intasata.

DEGRADO STRUTTURALE	Leggero con manutenzione scadente - Pessima la facciata su corte.
---------------------	---

ELEMENTI DI MORFOLOGIA	Unità a corte su lotto residuale con edificio in linea.	ELEMENTI DI FACCIATA	Ristrutturazione vincolata e ripristino aperture con dimensioni tradizionali.
------------------------	---	----------------------	---

VINCOLI AMBIENTALI	Tutela portici e parti voltate di A). (v. art. 13/E per "Via Carlo Alberto").	VINCOLI DI GESTIONE E TUTELA	*
--------------------	--	------------------------------	---

- Ristrutturazione pesante vincolata di A) con mantenimento portici e parti voltate;
- Demolizione di B) e C) e costruzione nuovo edificio profondità m. 6, altezza max 3 piani e riordino corte;
- Intervento unitario con 14.1 (in comparto secondo la procedura prevista dall'art. 13/B) per ripristino corte unitaria.

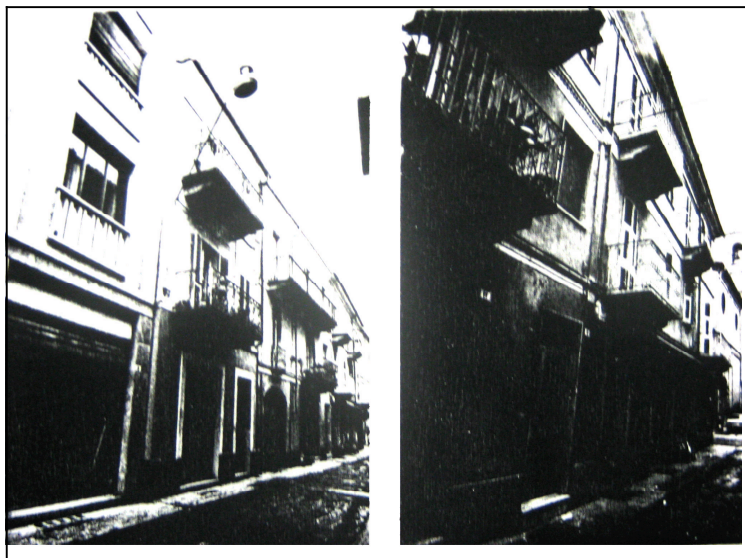
Dotazione servizi / impianti	Sufficiente in A) - Mediocre in B) e C).
OBSOLESCENZA FUNZIONALE	Profondità di manica insufficiente e alloggi con affacci disagiati in B) e C).

DEGRADO STRUTTURALE	Leggero con manutenzione sufficiente in A) - Diffuso in B) e C).
---------------------	--

ELEMENTI DI MORFOLOGIA	Complesso disorganico intasante su lotto residuale.	ELEMENTI DI FACCIATA	Tutela riordino.
------------------------	---	----------------------	------------------

- Ristrutturazione pesante vincolata di A) B) C) con mantenimento del passo carraio;
- Intervento unitario con 14.1 (in comparto secondo la procedura prevista dall'art. 13/B) per ripristino corte unitaria.

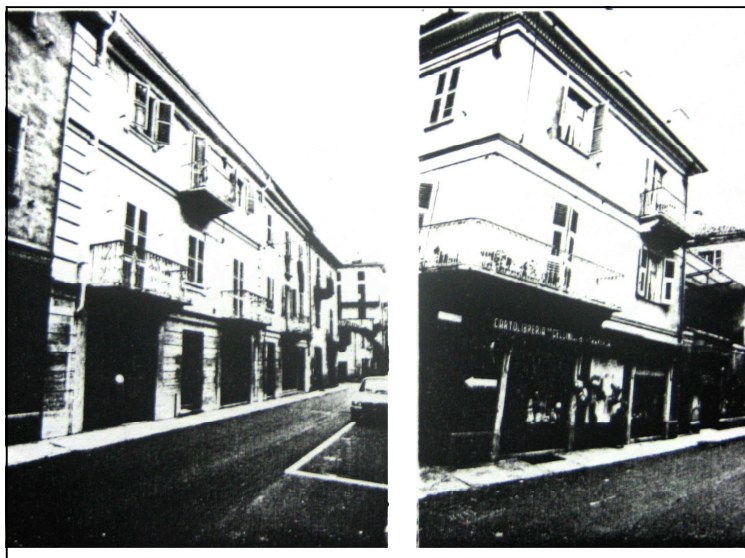
Dotazione servizi / impianti	Scadente in A) - Pessima o mancante in B) - Mediocre in D).
OBSOLESCENZA FUNZIONALE	Alloggi con affacci disagiati in B) - Spazi corte sottodimensionati.

DEGRADO STRUTTURALE	Leggero con manutenzione sufficiente in A) C) D) - manutenzione scadente facciate su corte - diffuso in B).
---------------------	---

ELEMENTI DI MORFOLOGIA	Complesso di edifici a corte con spazi di pertinenza minimi.	ELEMENTI DI FACCIATA	Tutela riordino.
------------------------	--	----------------------	------------------

- Ristrutturazione leggera per i singoli corpi A) B) C) D);
- Intervento esteso a tutta unità (in comparto secondo la procedura prevista dall'art. 13/B) con ammessa ristrutturazione pesante vincolata di B) C) D) con riordino corte e razionalizzazione distributiva.
