NIZZA MONFERRATO  
 VARIANTE AL P.R.G.  
 CENTRO STORICO  
 SCHEDA UNITA'  
 DI INTERVENTO

PART. CAT. n. 422

ISOLATO

15

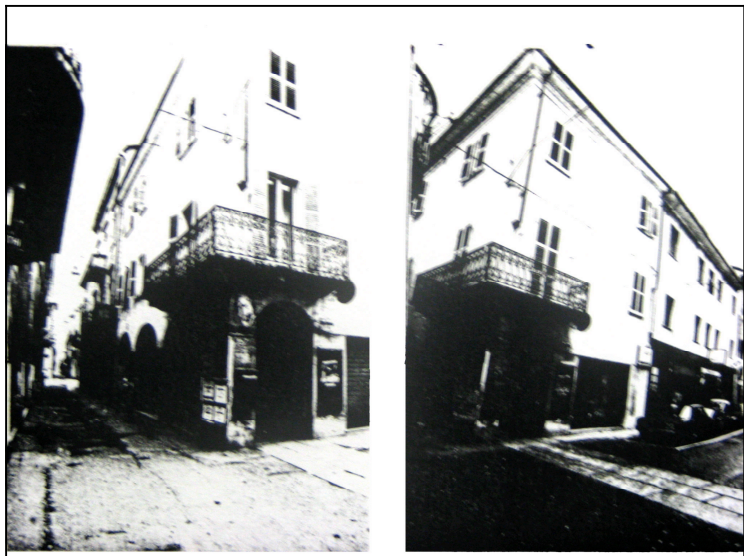
Dotazione servizi / impianti	Sufficiente.
OBSOLESCENZA FUNZIONALE	Alloggi con affacci disagiati e scale non funzionali in B) - Corte sottodimensionata e intasata (occupata da C).

DEGRADO STRUTTURALE	Assente con manutenzione sufficiente - Manutenzione scadente facciata su strada (A edificio di recente costruzione) (B edificio ristrutturato).
---------------------	---

ELEMENTI DI MORFOLOGIA	Unità in linea d'angolo su lotto minimo.	ELEMENTI DI FACCIATA	Ristrutturazione vincolata di B)- Riordino di A) con sostituzione rivestimento.
------------------------	--	----------------------	---

- Ristrutturazione leggera dell'intera unità con abbattimento di C) e riordino corte.

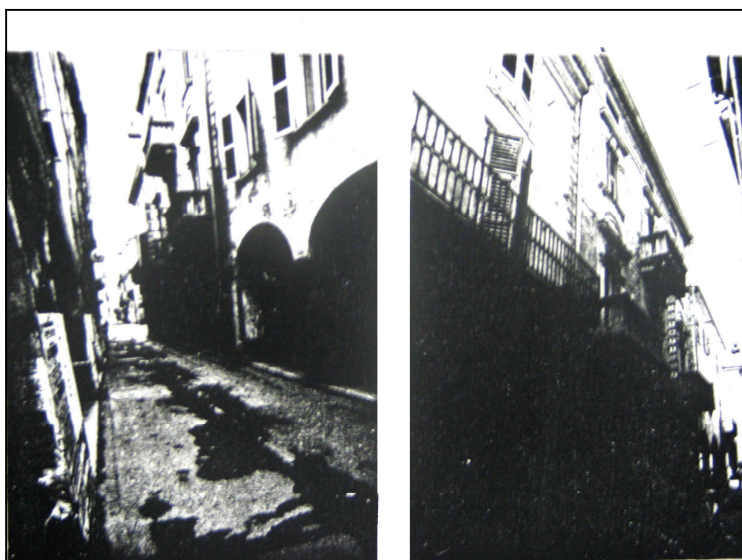
Dotazione servizi / impianti	Sufficiente.
OBSOLESCENZA FUNZIONALE	Profondità di manica insufficiente nel corpo interno alla corte.

DEGRADO STRUTTURALE	Assente con manutenzione sufficiente in A) - Leggero con manutenzione scadente manica interna A) e corpo B) Presenza umidità nella corte.
---------------------	--

ELEMENTI DI MORFOLOGIA	Unità a corte organica con corpo principale su strada.	ELEMENTI DI FACCIATA	Tutela manutenzione.
------------------------	--	----------------------	----------------------

INTERVENTI AMMESSI	- Manutenzione.
--------------------	-----------------

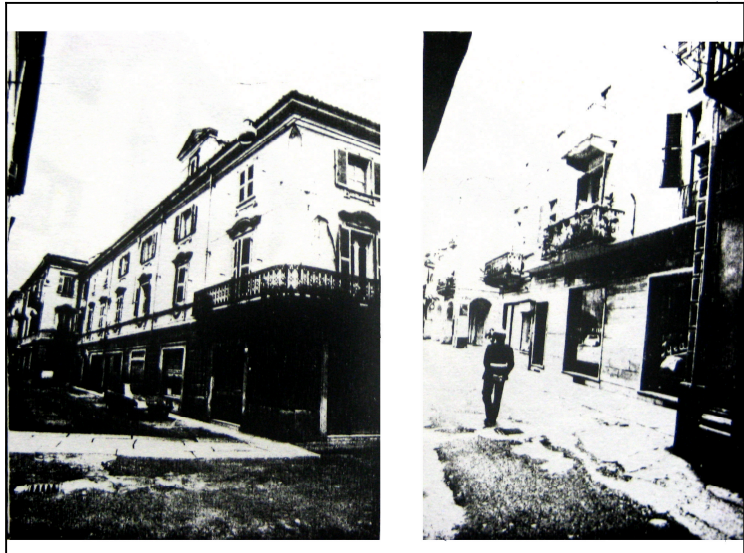
Dotazione servizi / impianti	Scadente e pessima in tutti i corpi.									
OBSOLESCENZA FUNZIONALE	Profondità di manica insufficiente e alloggi con affacci disagiati in A) C) D).

DEGRADO STRUTTURALE	Leggero con manutenzione scadente in A) e B) C) D) - Forte presenza umidità nella corte.									
---------------------	--	--	--	--	--	--	--	--	--	--

ELEMENTI DI MORFOLOGIA	Complesso composito a corte con edifici principali in linea anomali.				ELEMENTI DI FACCIATA	Tutela riordino al P.T.. Tutela manutenzione ai piani superiori per A) e C). Ristrutturazione vincolata B).					
------------------------	--	--	--	--	----------------------	---	--	--	--	--	--

Nel P.d.R. sono ammessi interventi fino a:

- intervento complessivo con demolizione e costruzione di autorimessa anche su 2 piani (uno fuori terra);
- al P.T. su via Carlo Alberto uso commerciale;
- lungo i fronti edificabilità fino ad altezze attuali profondità max m.10, nei fronti interni profondità max m.6;
- mantenimento facciate A) e C) e portici di A) e corte di superficie minima mq. 150 .

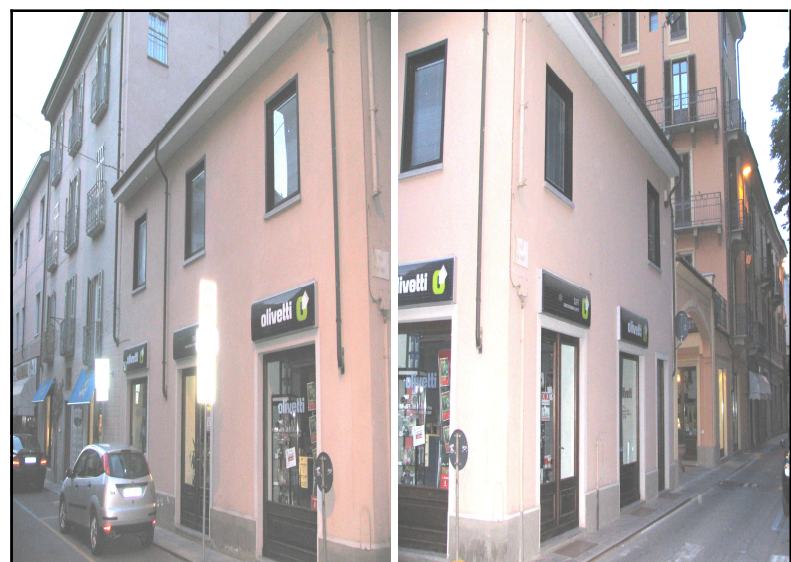
Dotazione servizi / impianti	Sufficiente in A) - Pessima in B) D).									
OBSOLESCENZA FUNZIONALE	Profondità di manica insufficiente in A) - Locali ciechi e alloggi con affacci disagiati in B).

DEGRADO STRUTTURALE	Leggero con manutenzione scadente in A) - Diffuso in B) - Forte in D).									
---------------------	--	--	--	--	--	--	--	--	--	--

ELEMENTI DI MORFOLOGIA	Complesso disorganico a corte con corpi edilizi anomali non legati funzionalmente.				ELEMENTI DI FACCIATA	Tutela manutenzione A). Tutela riordino B) C). Ristrutturazione vincolata per D) alla omogeneità B).				
------------------------	--	--	--	--	----------------------	--	--	--	--	--

- Manutenzione di A);
- Ristrutturazione pesante vincolata di B) C) D)
- In caso di intervento (in comparto secondo la procedura prevista dall'art.13/B) è ammessa la ristrutturazione pesante di D) con distribuzione comune a B) e altezza max 3 piani e affaccio su corte A).

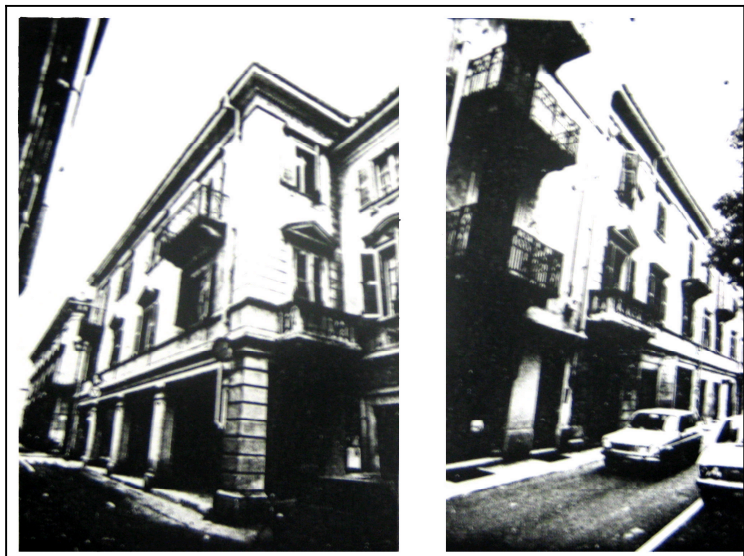
Dotazione servizi / impianti	Scadente (lavori in corso).
OBSOLESCENZA FUNZIONALE	Profondità di manica insufficiente su via Pio Corsi e profondità di manica eccessiva nel corpo su via Balbo.

DEGRADO STRUTTURALE	Diffuso (in corso di ristrutturazione).
---------------------	---

ELEMENTI DI MORFOLOGIA	Unità a corte con corpo principale d'angolo e palazzotto.	ELEMENTI DI FACCIATA	Tutela manutenzione.
------------------------	---	----------------------	----------------------

- Ristrutturazione leggera;
- Ristrutturazione pesante di B) non residenziale eventualmente accorpato con 15.3 (in accorpamento secondo la procedura prevista dall'art; 13/B).
