NIZZA MONFERRATO
 VARIANTE AL P.R.G.
 CENTRO STORICO
 SCHEDA UNITA'
 DI INTERVENTO

ISOLATO
17

UNITA'
1

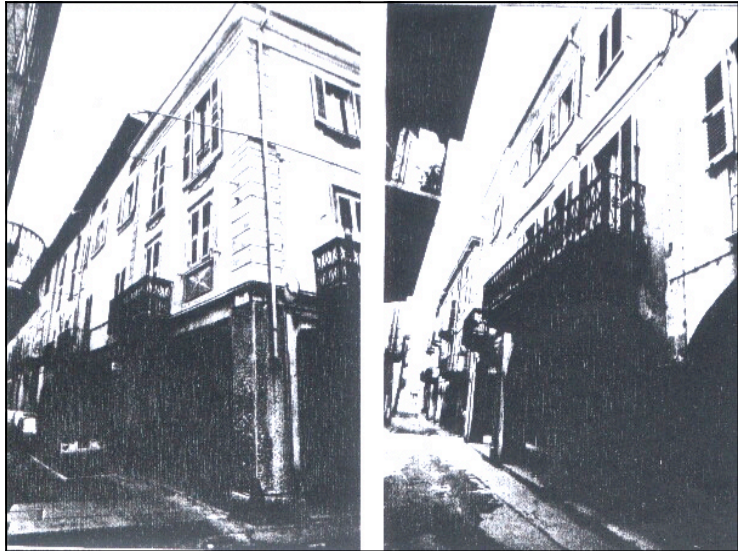
Dotazione servizi / impianti	Sufficiente.
OBSOLESCENZA FUNZIONALE	Locali ciechi.

DEGRADO STRUTTURALE	Assente con manutenzione sufficiente in A) - Assente con manutenzione scadente in B) (edificio ristrutturato pesantemente).
---------------------	-----------------------------------------------------------------------------------------------------------------------------

ELEMENTI DI MORFOLOGIA	Unità anomala priva di pertinenza formata da due corpi edilizi accorpati con unico sistema distributivo.	ELEMENTI DI FACCIATA	Tutela manutenzione.
------------------------	----------------------------------------------------------------------------------------------------------	----------------------	----------------------

INTERVENTI AMMESSI	- Manutenzione.
--------------------	-----------------

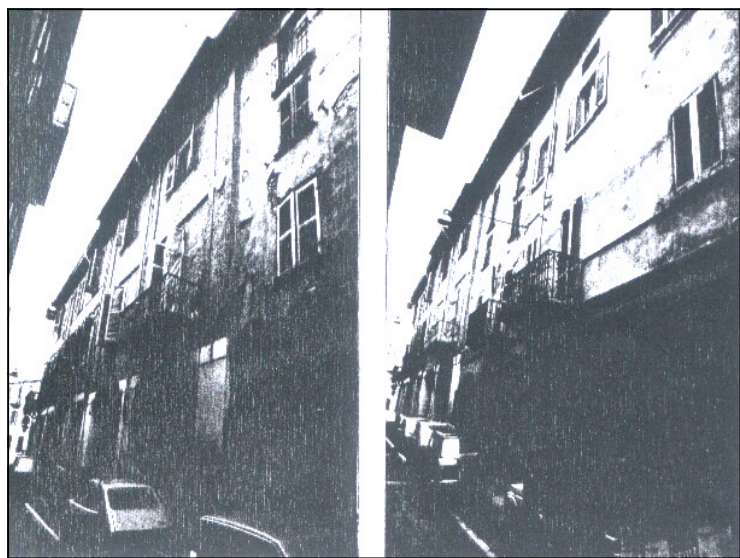
Dotazione servizi / impianti	Mediocre in A) - Pessima o mancante in B).
OBSOLESCENZA FUNZIONALE	Profondità di manica insufficiente e scale non funzionali in B)- Corte sottodimensionata e intasata dai precari.

DEGRADO STRUTTURALE	Leggero con manutenzione scadente in A) con manutenzione facciata sufficiente- Forte in B) - Umidità neimuri corte.
---------------------	---------------------------------------------------------------------------------------------------------------------

ELEMENTI DI MORFOLOGIA	Complesso disorganico su lotto anomalo con 2 corpi principali in linea.	ELEMENTI DI FACCIATA	Tutela riordino A). Ristrutturazione vinc. B) all'assetto originario.
------------------------	-------------------------------------------------------------------------	----------------------	--------------------------------------------------------------------------

INTERVENTI AMMESSI	<ul style="list-style-type: none"> - Manutenzione di A); - Ristrutturazione pesante vincolata di B) con altezza max 3 piani. In intervento esteso a tutta l'unità (in accorpamento secondo la procedura prevista dall'art. 13/B) è ammesso l'accorpamento distributivo e il riordino corte unitaria mantenendo differenziazione corpi edilizi e differenziazione portici; - Se intervento coordinato con 17.6 (in comparto secondo la procedura prevista dall'art. 13/B) è ammesso uso comune della corte con eliminazione delle superfetazioni.
--------------------	-----------------------------------------------------------------------------------------------------------------------------------------------------------------------------------------------------------------------------------------------------------------------------------------------------------------------------------------------------------------------------------------------------------------------------------------------------------------------------------------------------------------------------------------------------------------------------------
