NIZZA MONFERRATO
VARIANTE AL P.R.G.
CENTRO STORICO

SCHEDA UNITA'
DI INTERVENTO

ISOLATO
18

UNITA'
1

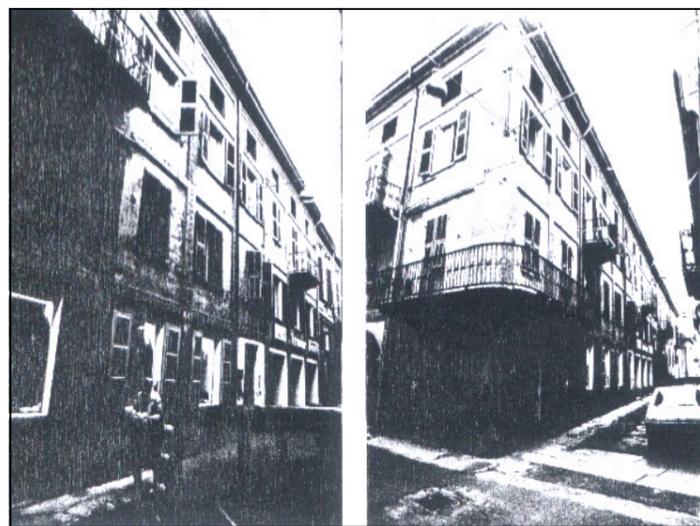
Dotazione servizi / impianti	Scadente.
OBSOLESCENZA FUNZIONALE	Alloggi con affacci disagiati, locali ciechi, scale non funzionali.

DEGRADO STRUTTURALE	Leggero con manutenzione scadente.
---------------------	------------------------------------

ELEMENTI DI MORFOLOGIA	Unità di ricomposizione ottocentesca intasante su lotto d'angolo.	ELEMENTI DI FACCIATA	Tutela manutenzione.
------------------------	-------------------------------------------------------------------	----------------------	----------------------

VINCOLI AMBIENTALI	(v. art. 13/Eper "via Carlo Alberto").	VINCOLI DI GESTIONE E TUTELA	
--------------------	----------------------------------------	------------------------------	--

INTERVENTI AMMESSI	<ul style="list-style-type: none"> - Manutenzione. - Se in intervento con 18.2 (in comparto secondo la procedura prevista dall'art.13/B) è ammessa la ristrutturazione leggera con riorganizzazione del sistema distributivo e riordino corte.
--------------------	------------------------------------------------------------------------------------------------------------------------------------------------------------------------------------------------------------------------------------------------------------------------

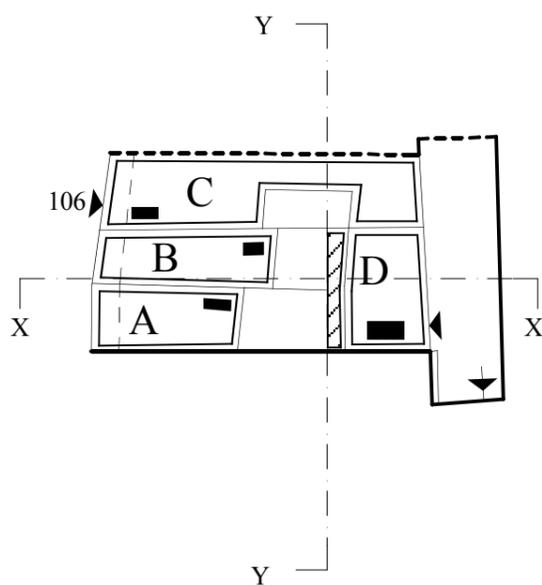
Pianta 1 : 500

Dotazione servizi / impianti	Pessima e impianti mancanti in tutti i corpi edilizi.
OBSOLESCENZA FUNZIONALE	Profondità di manica insufficiente, alloggi con affacci disagiati, scale non funzionali- Corti sottodimensionate e intasate.

DEGRADO STRUTTURALE	Diffuso in tutti i corpi con manutenzione scadente o pessima.
---------------------	---------------------------------------------------------------

ELEMENTI DI MORFOLOGIA	Complesso composto di edifici a schiera con accorpamenti.	ELEMENTI DI FACCIATA	Ristrutturazione vincolata a differenziare i corpi edilizi.
------------------------	-----------------------------------------------------------	----------------------	-------------------------------------------------------------

VINCOLI AMBIENTALI	Mantenere la differenziazione dei corpi edilizi su via Carlo Alberto (v. art. 13/Eper "via Carlo Alberto").	VINCOLI DI GESTIONE E TUTELA	***
--------------------	-------------------------------------------------------------------------------------------------------------	------------------------------	-----

- Ristrutturazione pesante vincolata anche per i singoli corpi;
- Se intervento unitario con 18.1 (in comparto secondo la procedura prevista dall' art.13/B) è ammessa la riorganizzazione del sistema distributivo con accorpamenti e la demolizione di D) e E) per ottenere unità corte allargata.

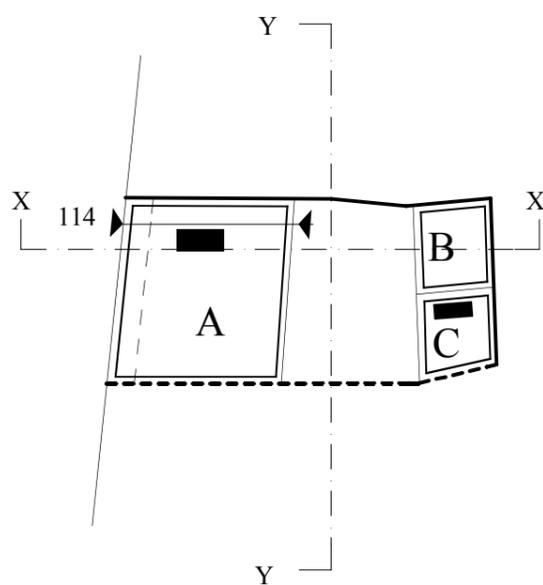
Pianta 1 : 500

Dotazione servizi / impianti	Mediocre in A).
OBSOLESCENZA FUNZIONALE

DEGRADO STRUTTURALE	Leggero con manutenzione scadente in A) - Manutenzione pessima in B) e C).
---------------------	----------------------------------------------------------------------------

ELEMENTI DI MORFOLOGIA	Unità morfologica a corte con edificio principale a palazzetto.	ELEMENTI DI FACCIATA	Tutela manutenzione.
------------------------	-----------------------------------------------------------------	----------------------	----------------------

- Ristrutturazione leggera di A);
- Ristrutturazione pesante di B) e C) (in comparto secondo la procedura prevista dall'art. 13/B) con accorpamento distributivo.

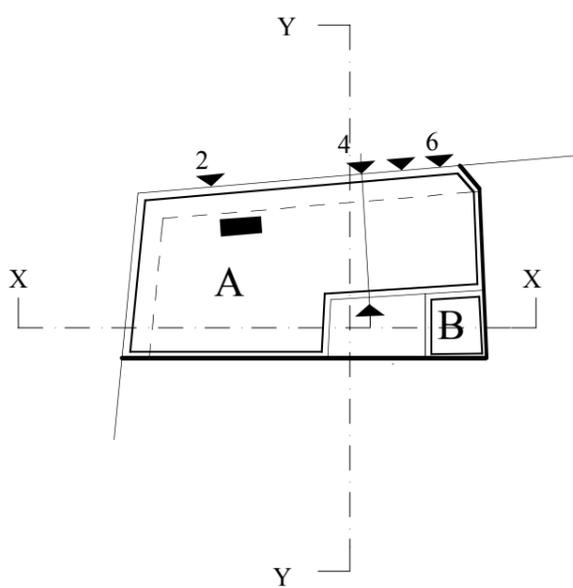
Pianta 1 : 500

Dotazione servizi / impianti	Scadente in parte mancante.									
OBSOLESCENZA FUNZIONALE	Corte sottodimensionata.

DEGRADO STRUTTURALE	Diffuso con lesioni evidenti su via Perrone.									
---------------------	----------------------------------------------	--	--	--	--	--	--	--	--	--

ELEMENTI DI MORFOLOGIA	Complesso formato da accorpamento disorganico con corpo principale d'angolo.				ELEMENTI DI FACCIATA	Tutela riordino con saggi su facciata.			
------------------------	------------------------------------------------------------------------------	--	--	--	----------------------	----------------------------------------	--	--	--

VINCOLI AMBIENTALI	Tutela parti voltate e eventuali tracce medioevali in facciata o interne (v. art. 13/E per "via Carlo Alberto").				VINCOLI DI GESTIONE E TUTELA	*			
--------------------	------------------------------------------------------------------------------------------------------------------	--	--	--	------------------------------	---	--	--	--

- Ristrutturazione leggera di A);
- Ristrutturazione pesante di B) e C) (in comparto secondo la procedura prevista dall'art. 13/B) con accorpamento distributivo.

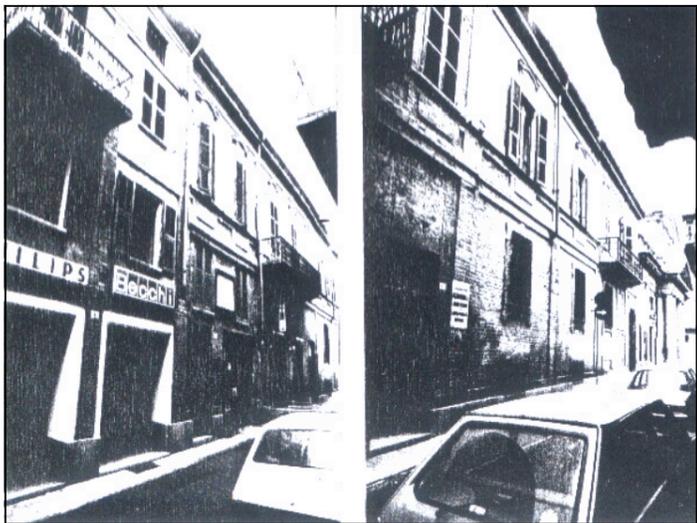
DEGRADO STRUTTURALE	Assente con manutenzione sufficiente - Manutenzione scadente la manica verso l'unità 18.6.									
---------------------	--------------------------------------------------------------------------------------------	--	--	--	--	--	--	--	--	--

ELEMENTI DI MORFOLOGIA	Complesso organico a corte annesso alla chiesa e comprendente le unità 18.2 e 18.6.				ELEMENTI DI FACCIATA	Riordino facciata su corte 18.2. Tutela manutenzione anche interna alla corte.			
------------------------	-------------------------------------------------------------------------------------	--	--	--	----------------------	--------------------------------------------------------------------------------	--	--	--

VINCOLI AMBIENTALI	Tutela del complesso e dell'edificio A).				VINCOLI DI GESTIONE E TUTELA	*			
--------------------	------------------------------------------	--	--	--	------------------------------	---	--	--	--

INTERVENTI AMMESSI

- Restauro ed eventuale adeguamento funzionale interno;
- Intervento unitario con 18.6 e 18.7 (in comparto secondo la procedura prevista dall'art. 13/B) per restauro, rifunzionalizzazione e riorganizzazione distributiva e delle corti.

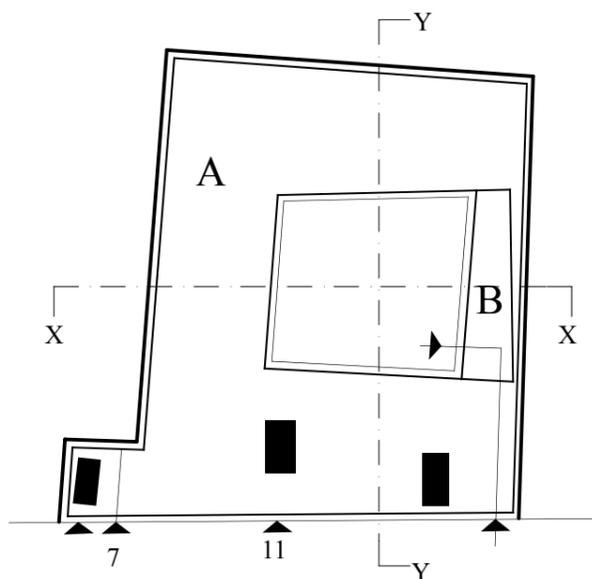
Pianta 1 : 500

Dotazione servizi / impianti	Sufficiente.									
OBSOLESCENZA FUNZIONALE	Locali ciechi e alloggi con affacci disagiati nella parte verso l'unità 18.6.

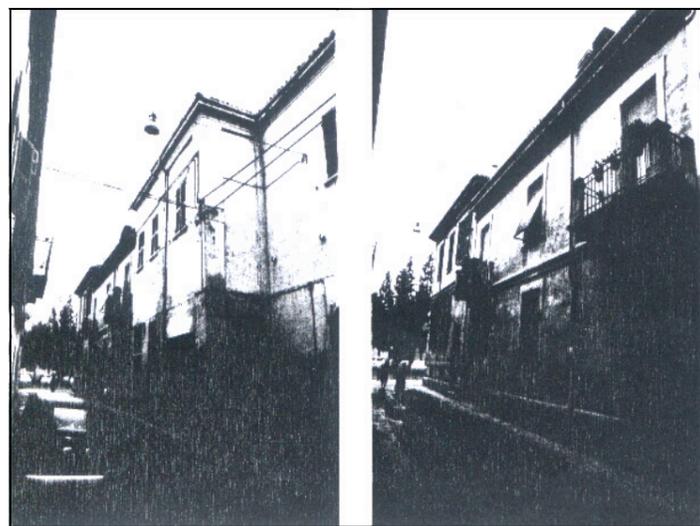
DEGRADO STRUTTURALE Diffuso in A) e C)- Assente con manutenzione scadente in D).

VINCOLI AMBIENTALI Tutela con evidenza in A). Tutela scale in C).

VINCOLI DI GESTIONE E TUTELA Eliminazione uso attuale (carcere) in A) C).

- INTERVENTI AMMESSI
- Restauro di A) e C);
 - Demolizione di D) e ricostruzione edificio con altezza max 2 piani e profondità m.9 con riordino corte;
 - Demolizione di B) e ricostruzione su un piano con attenzione all'evidenza di A);
 - Intervento unitario con 18.5 e 18.7 (in comparto secondo la procedura prevista dall'art. 13/B) per restauro, rifunzionalizzazione e riorganizzazione distributiva e delle corti.

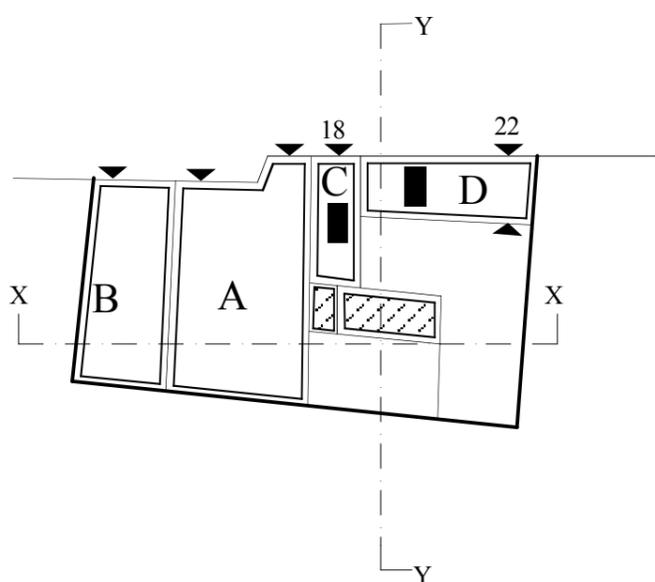
Pianta 1 : 500

Dotazione servizi / impianti Pessima o mancante in A) e C) - Sufficiente in D).

OBSOLESCENZA FUNZIONALE Il corpo A) ha carattere funzionale da edificio speciale per servizi e non da residenza.

ELEMENTI DI MORFOLOGIA Complesso composito annesso a 18.5 18.7 con corpo principale A) e corpi annessi.

ELEMENTI DI FACCIATA Ristrutturazione vincolata al restauro per A) C) e a omogeneità su via Perrone per D).

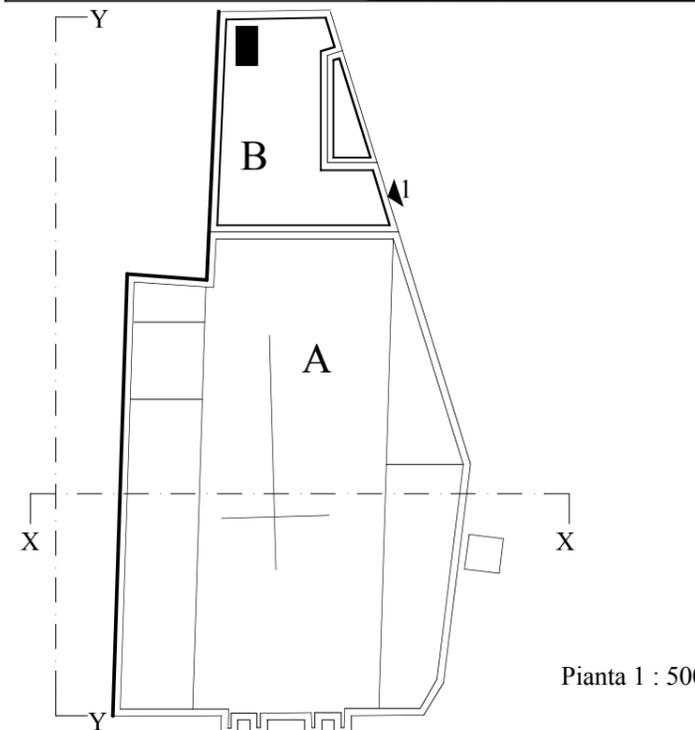
Pianta 1 : 500

Dotazione servizi / impianti	Mediocre.
OBSOLESCENZA FUNZIONALE

DEGRADO STRUTTURALE	Assente con manutenzione scadente in B)- Manutenzione sufficiente la chiesa A).
---------------------	---------------------------------------------------------------------------------

ELEMENTI DI MORFOLOGIA	Edificio specialistico ecclesiastico con annessi.	ELEMENTI DI FACCIATA	Tutela manutenzione.
------------------------	---------------------------------------------------	----------------------	----------------------

VINCOLI AMBIENTALI	Tutela dell'edificio A).	VINCOLI DI GESTIONE E TUTELA	
--------------------	--------------------------	------------------------------	--

INTERVENTI AMMESSI	<ul style="list-style-type: none"> - Manutenzione di A); - Ristrutturazione leggera di B); - Intervento unitario con 18.5 e 18.6 (in comparto secondo la procedura prevista dall'art. 13/B) per restauro, rifunzionalizzazione e riorganizzazione distributiva e delle corti.
--------------------	----------------------------------------------------------------------------------------------------------------------------------------------------------------------------------------------------------------------------------------------------------------------------------------------------------------
