NIZZA MONFERRATO
 VARIANTE AL P.R.G.
 CENTRO STORICO
 SCHEDA UNITA'
 DI INTERVENTO

ISOLATO
20

UNITA'
1

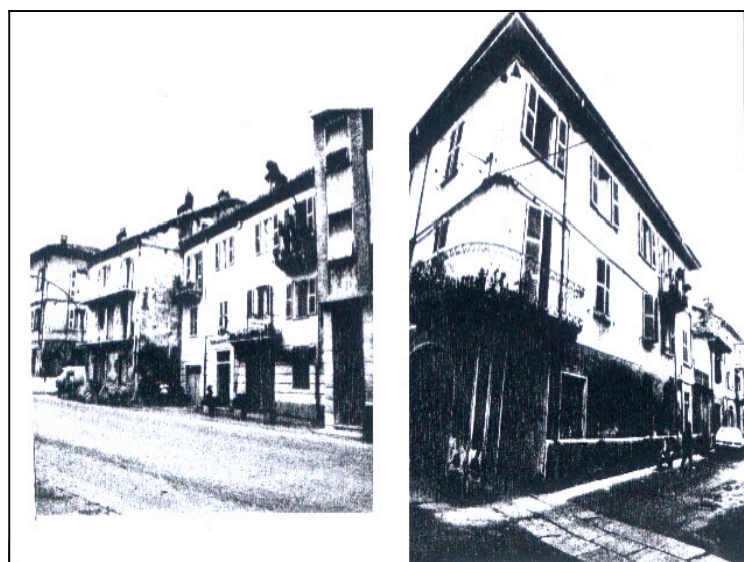
Dotazione servizi / impianti	Pessima e impianti mancanti in A) B) C) E) - Mediocre in F)
OBSOLESCENZA FUNZIONALE	Frazionamento eccessivo - Profondità di manica insufficiente e alloggi con affacci disagiati in B) e C)

DEGRADO STRUTTURALE	Leggero con manutenzione scadente in A) B) E) - Assente con manutenzione scadente in F) - Diffuso in B)
---------------------	---

ELEMENTI DI MORFOLOGIA	Complesso disorganico con edifici principali A) F) e lotti residuali intasati.	ELEMENTI DI FACCIATA	Tutela riordino A) B) E) F) Ristrutturazione vincolata di C)
------------------------	--	----------------------	---

INTERVENTI AMMESSI	<ul style="list-style-type: none"> - Ristrutturazione leggera di A) E) F) - Ristrutturazione pesante vincolata di B) - In interventi estesi a tutta l'unità (in comparto secondo la procedura prevista dall'art. 13/B) : <ul style="list-style-type: none"> - demolizione di C) D) e ricostruzione edificio in continuità con E) altezza max 3 piani profondità m. 6 e riordino corte - ristrutturazione pesante vincolata con accorpamento di A) e B) e mantenimento fronti su strada - eventuale copertura spazio pertinenza risul. riordino per uso commerciale.
--------------------	---

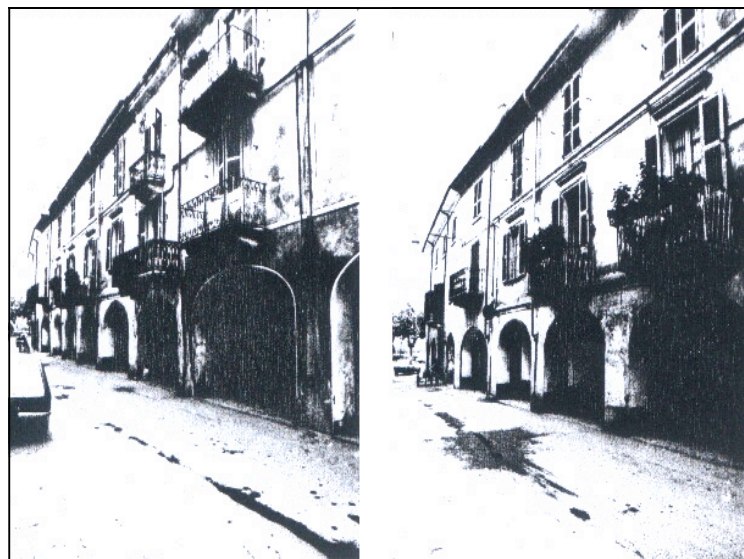
UNITA'
2

Dotazione servizi / impianti	Scadente (wc esterni)
OBSOLESCENZA FUNZIONALE

DEGRADO STRUTTURALE	Leggero con manutenzione scadente
---------------------	-----------------------------------

ELEMENTI DI MORFOLOGIA	Unità composta a corte formata da 2 edifici accorpati a L	ELEMENTI DI FACCIATA	Tutela riordino
------------------------	---	----------------------	-----------------

INTERVENTI AMMESSI

- Ristrutturazione leggera con eventuale razionalizzazione distributiva e riordino corte.

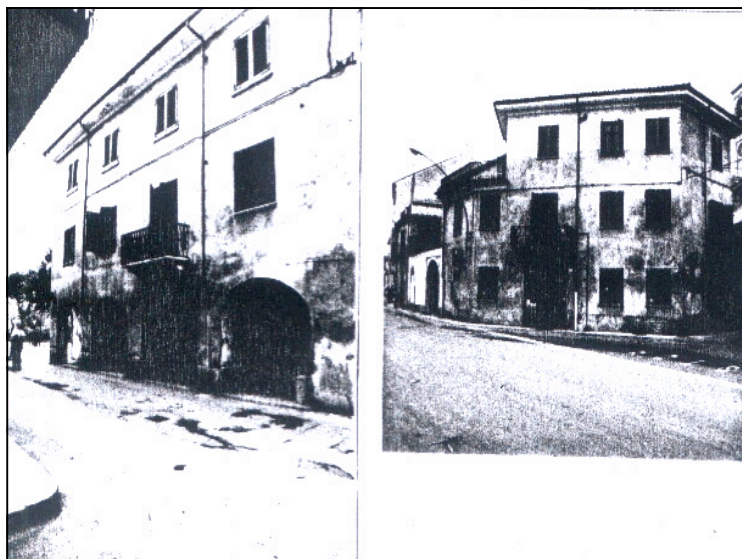
UNITA'
3

Dotazione servizi / impianti	Sufficiente
OBSOLESCENZA FUNZIONALE

DEGRADO STRUTTURALE	Assente con manutenzione sufficiente (edificio ristrutturato)
---------------------	---

ELEMENTI DI MORFOLOGIA	Complesso anomalo su lotto anomalo d'istatata del centro storico.	ELEMENTI DI FACCIATA	Tutela riordino
------------------------	---	----------------------	-----------------

INTERVENTI AMMESSI

- Manutenzione con riordino facciate su Via Cirio e su corte interna
