NIZZA MONFERRATO  
 VARIANTE AL P.R.G.  
 CENTRO STORICO  
 SCHEDA UNITA'  
 DI INTERVENTO

ISOLATO  
**24**

UNITA'  
**1**

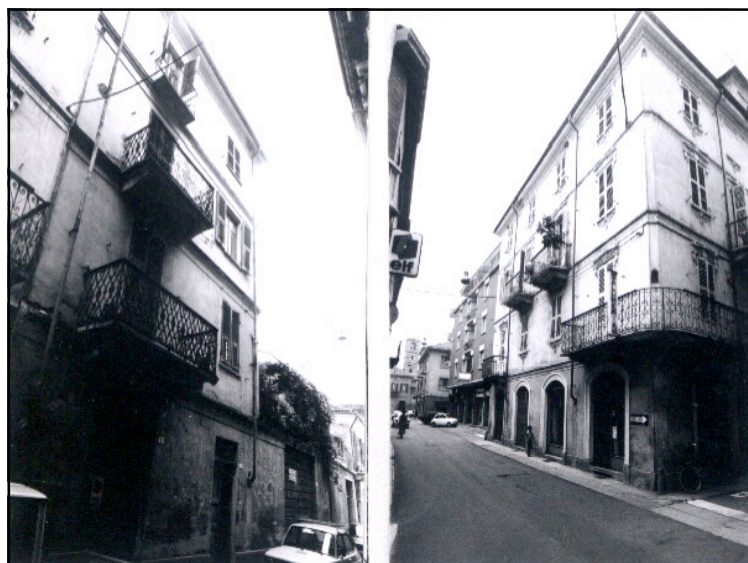
Dotazione servizi / impianti		Mediocre in C) - Scadente in A) - Pessima o mancante in B)								
OBSOLESCENZA FUNZIONALE		Profondità di manica insufficiente e alloggi con affacci disagiati in A) B) e C) - Corte sottodimensionata e intasata

DEGRADO STRUTTURALE		Leggero con manutenzione scadente in A) e B) - Diffuso in C) - Manutenzione pessima le facciate su vicolo e su via Crova								
---------------------	--	--	--	--	--	--	--	--	--	--

ELEMENTI DI MORFOLOGIA	Complesso disorganico formato da tre edifici principali indipendente su lotti anomali				ELEMENTI DI FACCIATA	Fronte unitario su via Pio Corsi- Fronte frazionato su via Crova			
------------------------	---	--	--	--	----------------------	--	--	--	--

INTERVENTI AMMESSI

Nel P.d.R. sono ammessi interventi fino a:

- demolizione totale con ricostruzione di edifici con volume max mc.4800 e altezza max 3/2 piani e con corti su via crova per almeno mq.120 anche coperti al P.T. su progetto complessivo dei corpi edilizi con vincolo all'omogeneità con l'edilizia tradizionale per altezze, aperture, materiali.

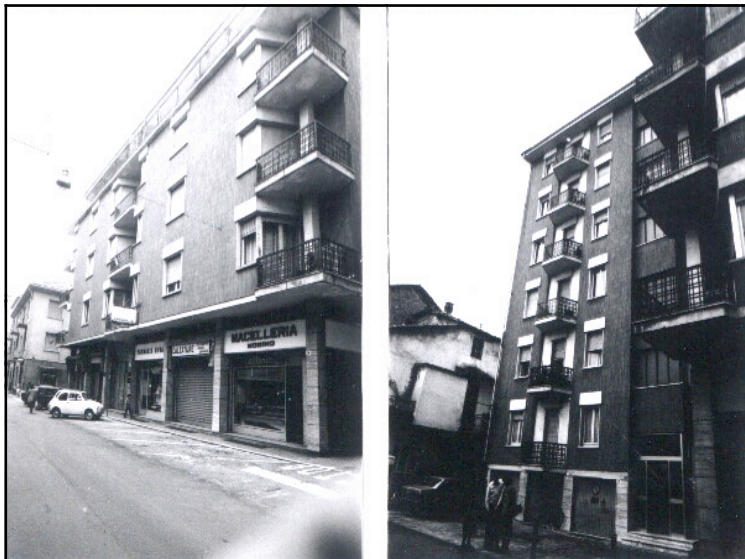
Dotazione servizi / impianti	Sufficiente
OBSOLESCENZA FUNZIONALE

DEGRADO STRUTTURALE	Assente con manutenzione sufficiente
---------------------	--------------------------------------

ELEMENTI DI MORFOLOGIA	Unità a blocco composito	ELEMENTI DI FACCIATA	
------------------------	--------------------------	----------------------	--

INTERVENTI AMMESSI  
- Manutenzione

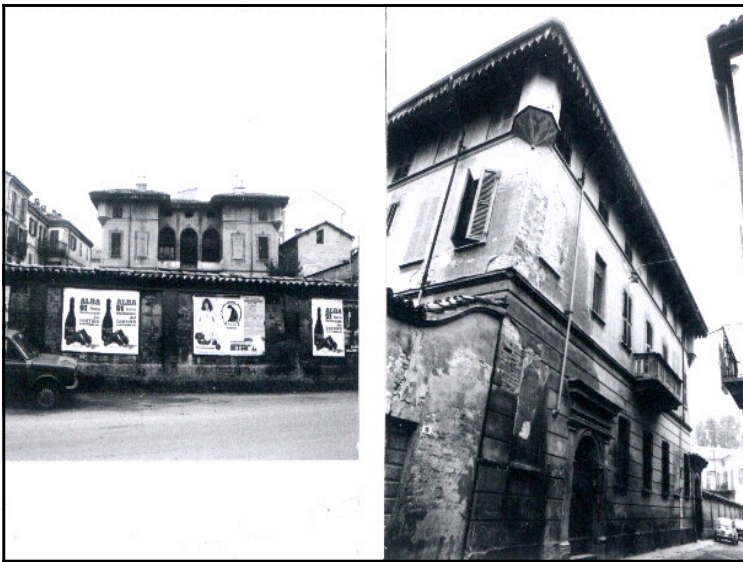
Dotazione servizi / impianti	Mediocre
OBSOLESCENZA FUNZIONALE

DEGRADO STRUTTURALE	Leggero con manutenzione scadente - Manutenzione pessima delle facciate
---------------------	---

ELEMENTI DI MORFOLOGIA	Unità a palazzetto su lotto anomalo con doppio spazio di pertinenza	ELEMENTI DI FACCIATA	Tutela manutenzione
------------------------	---	----------------------	---------------------

INTERVENTI AMMESSI	<ul style="list-style-type: none"> <li>- Ristrutturazione leggera di A) e funzionalizzazione in base alla nuova destinazione d'uso, con eventuale riutilizzo del 3° piano su progetto unitario di tutta la unità con restauro delle facciate e riordino del giardino e dello spazio corte adiacente corpi B)</li> <li>- Ristrutturazione pesante vincolata di B) legata alla nuova destinazione d'uso</li> </ul>
--------------------	--

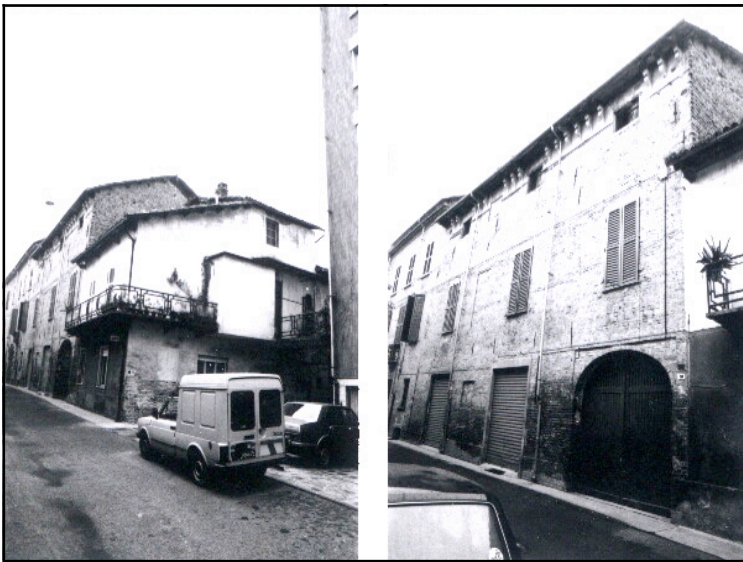
Dotazione servizi / impianti	Mediocre in A) e C)								
OBSOLESCENZA FUNZIONALE	Profondità di manica insufficiente e alloggi con affacci disagiati in C)

DEGRADO STRUTTURALE	Diffuso in A) (lesioni su via Bigliani) - Leggero con manutenzione scadente in B) e C)								
---------------------	--	--	--	--	--	--	--	--	--

ELEMENTI DI MORFOLOGIA	Complesso organico a corte con corpo principale A) con annessi e corpo aggiunto C)				ELEMENTI DI FACCIATA	Tutela manutenzione per A) Ristrutturazione vincolata per C) a evidenza di A)			
------------------------	--	--	--	--	----------------------	--	--	--	--

INTERVENTI AMMESSI	- Ristrutturazione leggera di A) e B) - Per intervento unitario su tutto il complesso (in comparto secondo la procedura prevista dall'art. 13/B) è ammessa la demolizione di C) e ricostruzione nuovo edificio a 3 piani allineato su via Bigliani con profondità max m.10 e edificio a due piani allineato su vicolo con profondità max m.10 con mantenimento muro divisorio tra A) B) C) di altezza minima m.5 e lato minimo corte su lotto C) di m.9								
--------------------	--	--	--	--	--	--	--	--	--

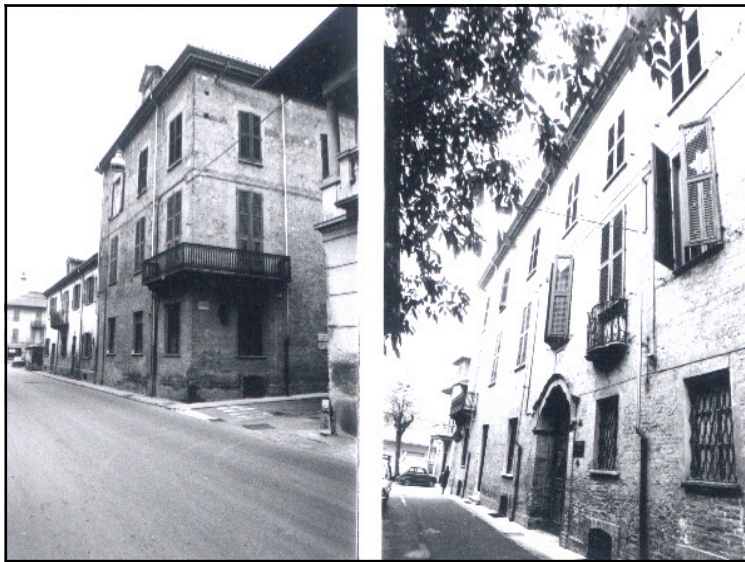
Dotazione servizi / impianti		Sufficiente								
OBSOLESCENZA FUNZIONALE		Profondità di manica insufficiente e alloggi con affacci disagiati nelle maniche interne B) e C)

DEGRADO STRUTTURALE		Assente con manutenzione sufficiente in A) (edificio ristrutturato) - Leggero con manutenzione , scadente in B) C) e manutenzione sufficiente in D)								
---------------------	--	---	--	--	--	--	--	--	--	--

ELEMENTI DI MORFOLOGIA	Complesso organico a corte con corpo principale A) a carattere di palazzetto				ELEMENTI DI FACCIATA	Tutela manutenzione A) Tutela riordino B) D)			
------------------------	--	--	--	--	----------------------	---	--	--	--

INTERVENTI AMMESSI	<ul style="list-style-type: none"> <li>- Manutenzione di A)</li> <li>- Ristrutturazione leggera di B) C) D)</li> </ul>								
--------------------	--	--	--	--	--	--	--	--	--
