NIZZA MONFERRATO
 VARIANTE AL P.R.G.
 CENTRO STORICO
**SCHEDA UNITA'
 DI INTERVENTO**

ISOLATO
3

UNITA'
2

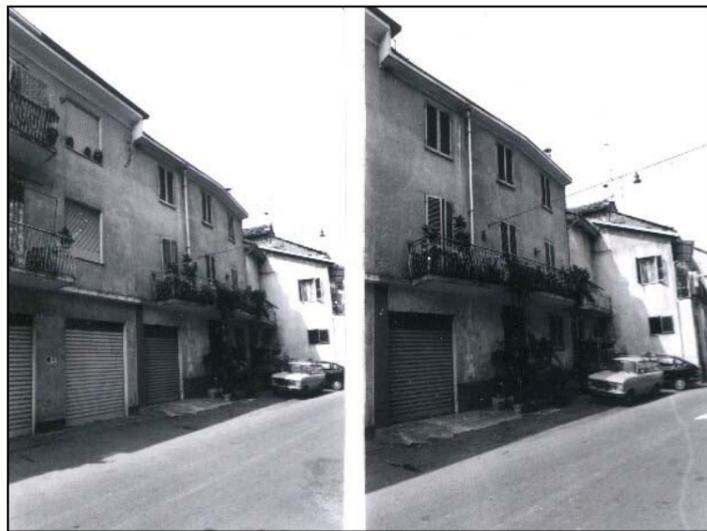
DEGRADO STRUTTURALE	Assente con manutenzione sufficiente (edificio ristrutturato).
---------------------	--

ELEMENTI DI MORFOLOGIA	Unità anomala parte di un tessuto marginale a forte frazionamento.	ELEMENTI DI FACCIATA	
------------------------	--	----------------------	--

INTERVENTI AMMESSI	- Manutenzione di A) B) C).
--------------------	-----------------------------

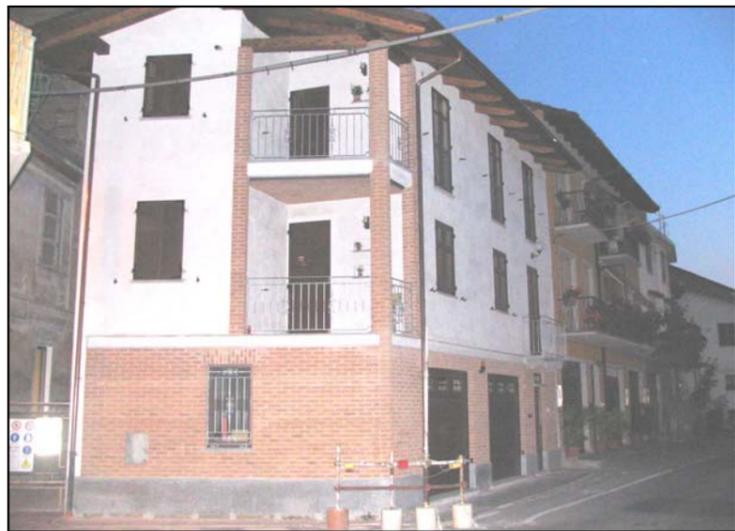
DEGRADO STRUTTURALE	Assente con manutenzione sufficiente in A) (edificio recente) Leggero con manutenzione scadente in B).
---------------------	---

ELEMENTI DI MORFOLOGIA	Unità in linea con spazio di pertinenza non organico.	ELEMENTI DI FACCIATA	
------------------------	---	----------------------	--

- Manutenzione di A).
- Ristrutturazione leggera di B).
- Intervento unitario con unità 3/4 (in comparto secondo la procedura prevista dall'art. 13/B) con nuova costruzione su lato ovest corte con altezza max 2 piani a destinazione d'uso non residenziale e demolizione attuale superfetazione.

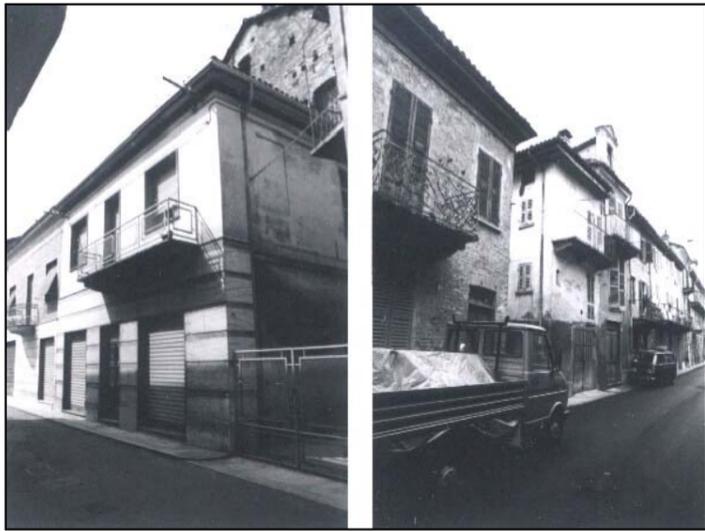
Dotazione servizi / impianti	Sufficiente in A) B) C) - Pessima in D) - Pessima o mancante in E).
OBSOLESCENZA FUNZIONALE	Profondità di manica insufficiente, locali ciechi, scale non funzionali in E) Locali ciechi in D).

DEGRADO STRUTTURALE	Leggero con manutenzione scadente in A) B) C) - Dissesto in D) - Diffuso in E).
---------------------	---

ELEMENTI DI MORFOLOGIA	Complesso disorganico su lotto anomalo con edifici principali A e D a carattere singolare.	ELEMENTI DI FACCIATA	* * * * *
------------------------	--	----------------------	-----------

- Nel P.d.R. sono ammessi interventi fino a:
 - ristrutturazione leggera per A).
 - demolizione e ricostruzione secondo un disegno unitario a corte per tutti gli altri corpi.
- Intervento coordinato con unità 3.3 (in comparto secondo la procedura prevista dall'art. 13/B) per nuova costruzione su corte.

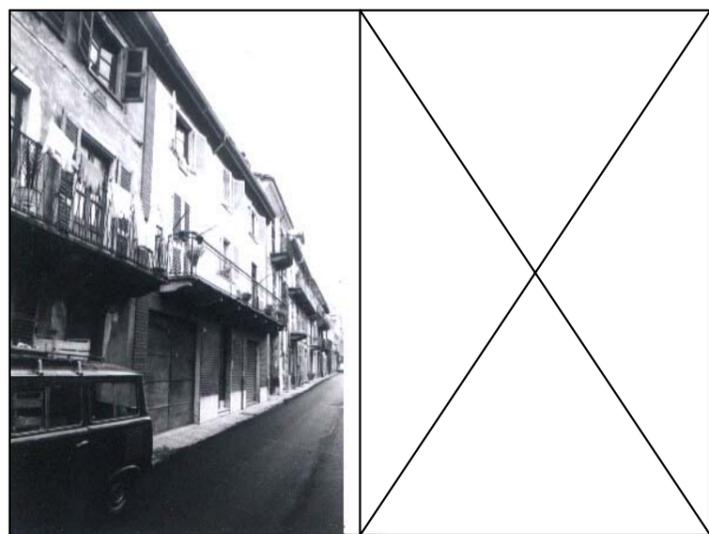
DEGRADO STRUTTURALE	Assente con manutenzione scadente (edificio ristrutturato).
---------------------	---

ELEMENTI DI MORFOLOGIA	Unità a corte con corpo principale in linea e rustico interno al lotto.	ELEMENTI DI FACCIATA	
------------------------	---	----------------------	--

INTERVENTI AMMESSI	- Manutenzione di A) e B).
--------------------	----------------------------

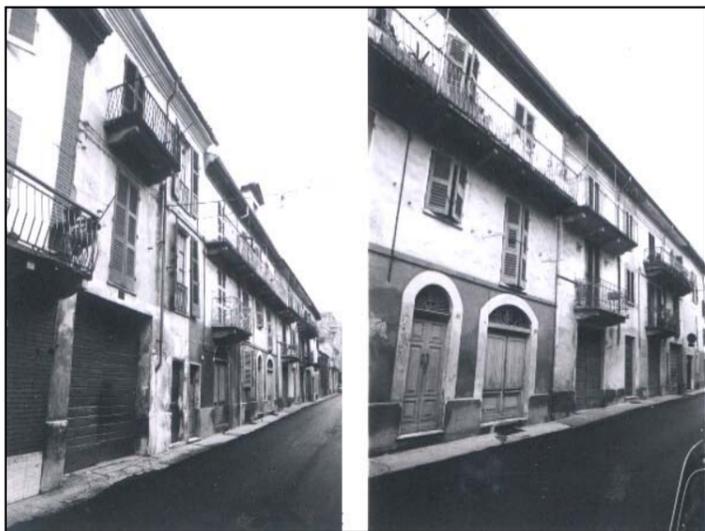
Dotazione servizi / impianti	Mediocre in A) - Scadente pessima o mancante in B) e D).
OBSOLESCENZA FUNZIONALE	Profondità di manica insufficiente, alloggi con affacci disagiati, scale non funzionali in A) B) D) - Corte intasata Locali ciechi in D).

DEGRADO STRUTTURALE	Diffuso - Facciata su strada manutenzione scadente.
---------------------	---

ELEMENTI DI MORFOLOGIA	Complesso disorganico di edifici anomali su lotto tipico a corte.	ELEMENTI DI FACCIATA	Tutela riordino per A.
------------------------	---	----------------------	------------------------

- Manutenzione di A) B) e ristrutturazione leggera di D).
- Ristrutturazione pesante vincolata di A) B) C) (in comparto secondo la procedura prevista dall'art. 13/B).
- Demolizioni di A) B) C) (in comparto secondo la procedura prevista dall'art.13/B) con ricostruzione di edificio in linea su strada mantenendo facciata e altezza di A) e passo carraio in B) e profondità attuale.

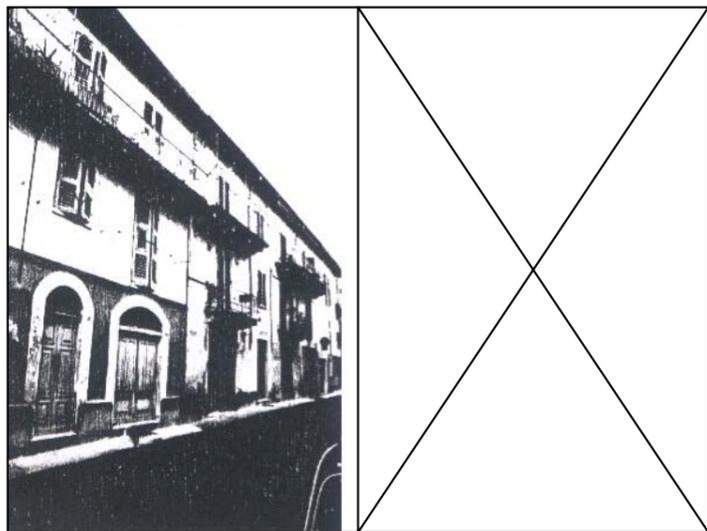
Dotazione servizi / impianti	Sufficiente.
OBSOLESCENZA FUNZIONALE	Alloggi con affacci disagiati nella manica interna alla corte.

DEGRADO STRUTTURALE	Assente con manutenzione sufficiente (edificio ristrutturato) - Manutenzione scadente facciata su strada.
---------------------	---

ELEMENTI DI MORFOLOGIA	Complesso a corte con corpo principale su strada in linea. Corpi interni con distribuzione a ballatoio.	ELEMENTI DI FACCIATA	Tutela manutenzione.
------------------------	---	----------------------	----------------------

INTERVENTI AMMESSI	- Manutenzione.
--------------------	-----------------

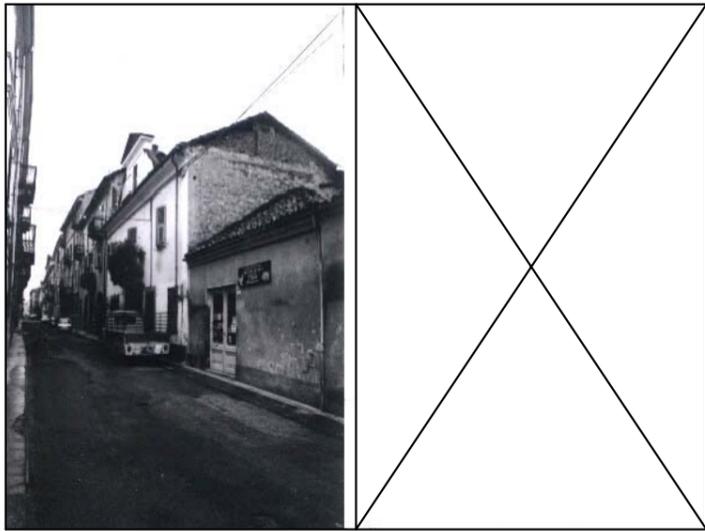
Dotazione servizi / impianti	Mediocre in A).
OBSOLESCENZA FUNZIONALE	Alloggi con affacci disagiati nella manica interna alla corte.

DEGRADO STRUTTURALE	Assente con manutenzione sufficiente - Manutenzione scadente la facciata su corte.
----------------------------	--

ELEMENTI DI MORFOLOGIA	Unità tipica a corte con edificio a L.	ELEMENTI DI FACCIATA	Tutela manutenzione.
-------------------------------	--	-----------------------------	----------------------

- Ristrutturazione leggera con mantenimento unità immobiliari.

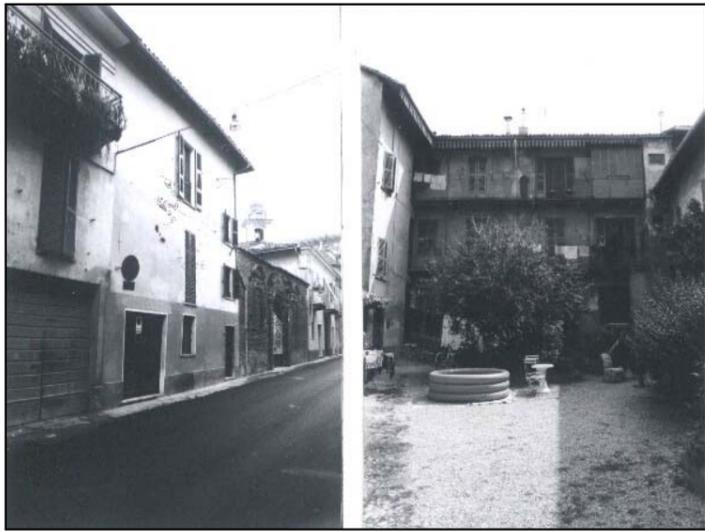
Dotazione servizi / impianti	Scadente in A) B) C).
OBSOLESCENZA FUNZIONALE	Profondità di manica insufficiente in B).

DEGRADO STRUTTURALE	Leggero con manutenzione scadente.
---------------------	------------------------------------

ELEMENTI DI MORFOLOGIA	Complesso di edifici anomali con distribuzione a ballatoio organizzati attorno alla corte.	ELEMENTI DI FACCIATA	Tutela muro e portale del giardino. Riordino facciate.
------------------------	--	----------------------	---

- Ristrutturazione leggera con mantenimento degli usi e razionalizzazione sistema distributivo.

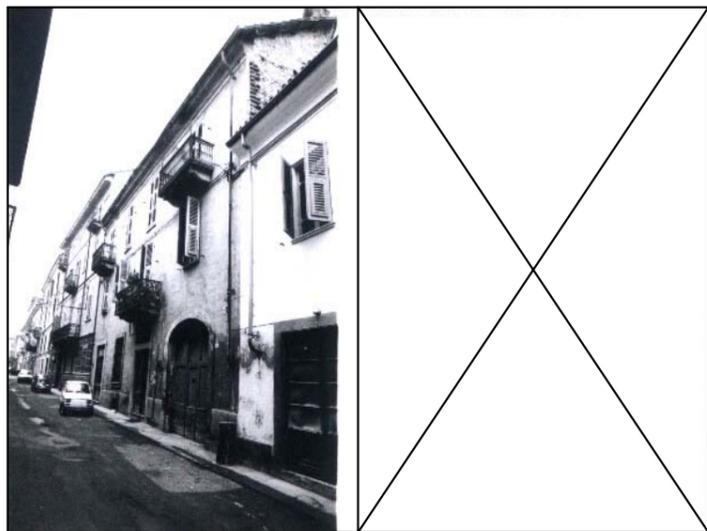
Dotazione servizi / impianti	Pessima o mancante (2 alloggi con wc esterno).
OBSOLESCENZA FUNZIONALE	Profondità di manica insufficiente e alloggi con affacci con affacci disagiati in B) e C).

DEGRADO STRUTTURALE	Diffuso in A) - Dissesto in B) e C)- Forte umidità nei muri.
---------------------	---

ELEMENTI DI MORFOLOGIA	Unità a corte con corpo principale in linea.	ELEMENTI DI FACCIATA	Tutela riordino.
------------------------	--	----------------------	------------------

INTERVENTI AMMESSI	<ul style="list-style-type: none"> - Ristrutturazione pesante vincolata di A). - Ristrutturazione pesante vincolata di B) e C) con destinazione d'uso non residenziale.
--------------------	---

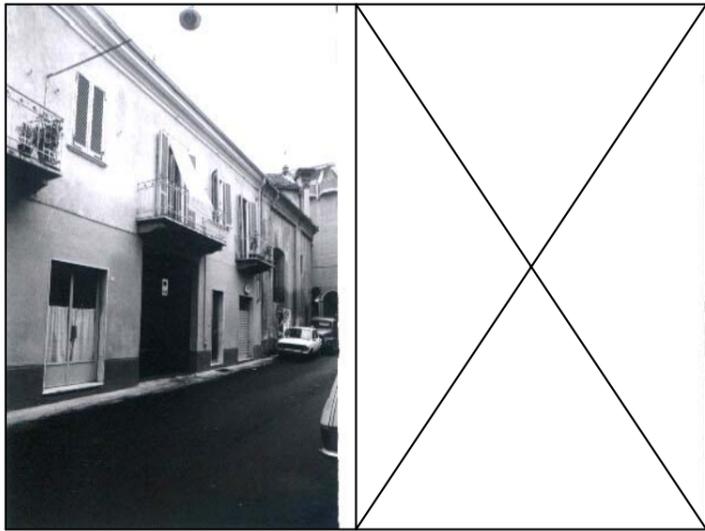
Dotazione servizi / impianti	Mediocre.
OBSOLESCENZA FUNZIONALE	Profondità di manica insufficiente in B).

DEGRADO STRUTTURALE	Leggero con manutenzione sufficiente in A) - Dissesto in B) con lesioni evidenti.
----------------------------	---

ELEMENTI DI MORFOLOGIA	Unità a corte con corpo principale a L e manica interna distribuita a ballatoio.	ELEMENTI DI FACCIATA	Tutela riordino.
-------------------------------	--	-----------------------------	------------------

- Manutenzione di A).
- Demolizione di B) e costruzione nuovo corpo con profondità max m.6 e mantenimento a corte con lato minimo m.9.

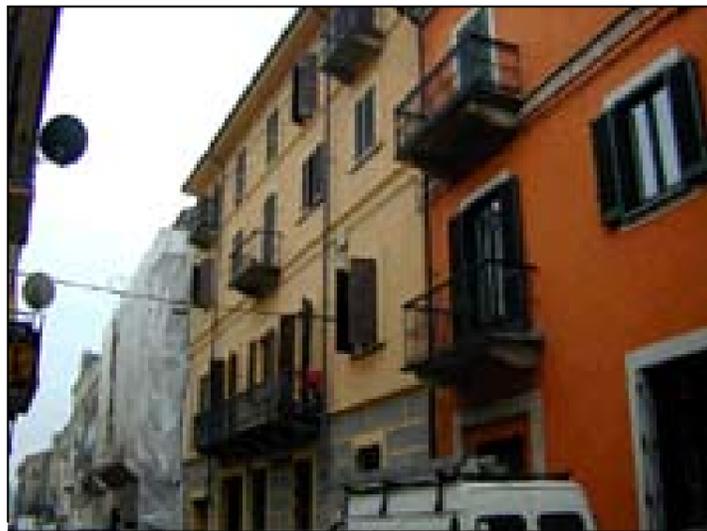
DEGRADO STRUTTURALE	Assente con manutenzione sufficiente in A) - Leggero con manutenzione scadente in B)									
	Manutenzione scadente facciata su corte.

VINCOLI AMBIENTALI	Tutela corte e edificio A).				VINCOLI DI GESTIONE E TUTELA	*			
--------------------	-----------------------------	--	--	--	------------------------------	---	--	--	--

INTERVENTI AMMESSI	- Manutenzione di A).
	- Ristrutturazione pesante di B).
	- Demolizione di C) e riordino corte con mantenimento lato minimo m. 8.

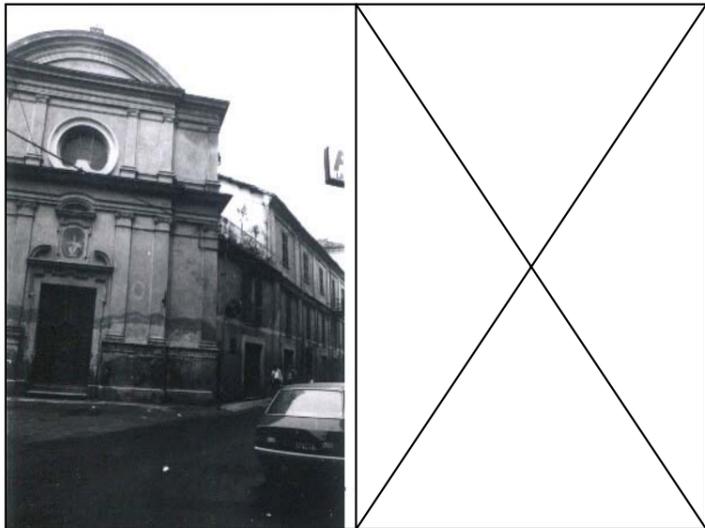
DEGRADO STRUTTURALE	Non rilevato.
---------------------	---------------

VINCOLI AMBIENTALI	Edificio specialistico con valore segnaletico (sull'angolo dell'isolato). Da tutelare e valorizzare.	VINCOLI DI GESTIONE E TUTELA	
--------------------	--	------------------------------	--

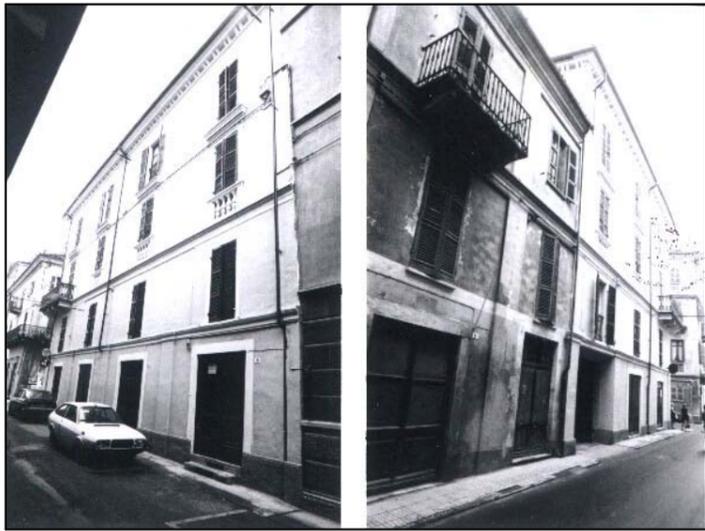
DEGRADO STRUTTURALE	Leggero con manutenzione scadente in A) e B) - Manutenzione pessima in D) e E).
---------------------	---

INTERVENTI AMMESSI	<ul style="list-style-type: none"> - Ristrutturazione pesante di D) ed E) con uso di annessi alla residenza e al commercio, con riordino corte e eliminazione di precari. - Ristrutturazione leggera per A), B), C). - Eventuale frazionamento per B) con inserimento su lato corte.
--------------------	---
