NIZZA MONFERRATO  
VARIANTE AL P.R.G.  
CENTRO STORICO  
SCHEDA UNITA'  
DI INTERVENTO

ISOLATO  
**4**

UNITA'  
**1**

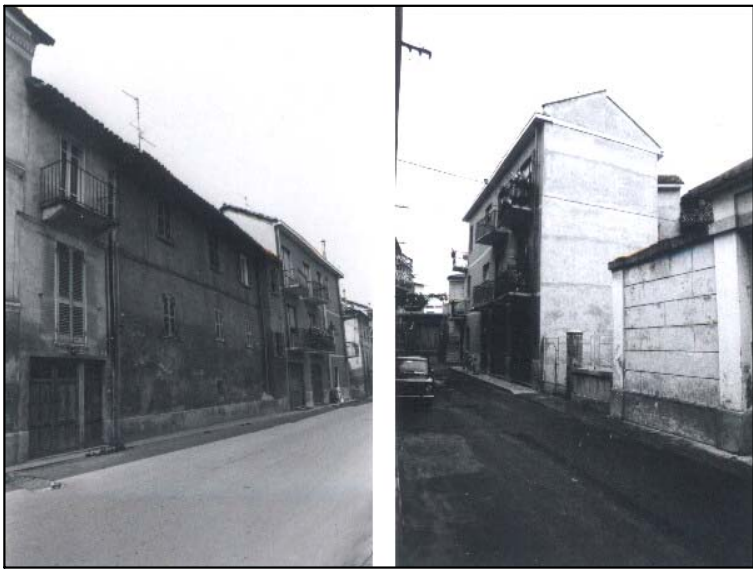
Dotazione servizi / impianti	Sufficiente in A) - Scadente in B) e C).
OBSOLESCENZA FUNZIONALE	Profondità di manica insufficiente, scale non funzionali in C).

DEGRADO STRUTTURALE	Assente con manutenzione sufficiente in A) e B) - Manutenzione scadente in via Spalto Nord - Diffuso in C).
---------------------	---

ELEMENTI DI MORFOLOGIA	Complesso disorganico formato da corpi edilizi in linea e corpi C) e D) intasamenti.	ELEMENTI DI FACCIATA	
------------------------	--	----------------------	--

INTERVENTI AMMESSI	<ul style="list-style-type: none"> <li>- Manutenzione di A) e B).</li> <li>- Demolizione di C) e D) (in comparto secondo la procedura prevista dall'art. 13/B e nuova costruzione con manica m.7 a 2 piani su corte).</li> <li>- Nuova edificazione su via Azeglio (in comparto secondo la procedura prevista dall'art. 13/B ) in aderenza e allineamento con A) a 3 piani con manica max. m.7.</li> </ul>
--------------------	--

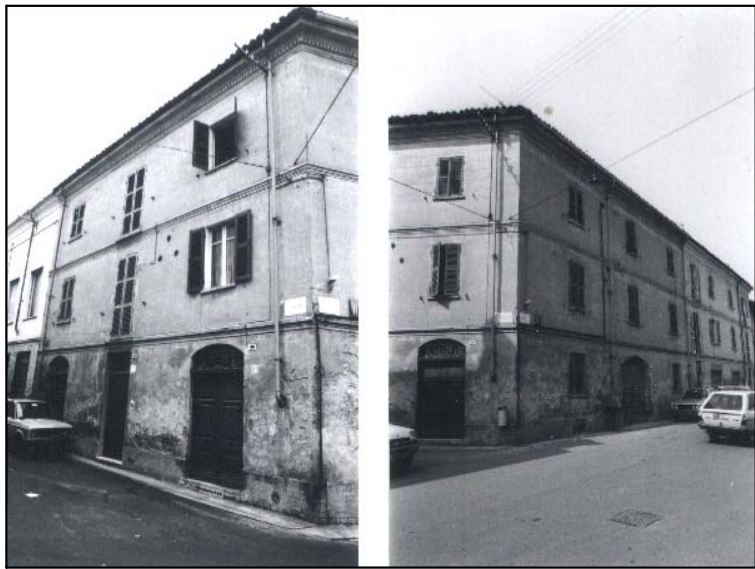
Dotazione servizi / impianti	Scadente in A) -Sufficiente in B) con impianto termico mancante.
OBSOLESCENZA FUNZIONALE	Profondità di manica insufficiente nella parte B) su Via Gioberti.

DEGRADO STRUTTURALE	Leggero con manutenzione scadente in tutti i corpi edilizi - Forte umidità nei muri verso il cortile
---------------------	--

ELEMENTI DI MORFOLOGIA	Complesso a corte con corpo principale d'angolo e corpo aggiunto in linea.	ELEMENTI DI FACCIATA	Ristrutturazione vincolata.
------------------------	--	----------------------	-----------------------------

- Ristrutturazione pesante vincolata di A) e B) con eventuale ricostruzione della parte di B) su Via Gioberti con profondità manica m.9.
- Nuova edificazione di basso fabbricato lato ovest corte con profondità max m.5 e riordino corte.

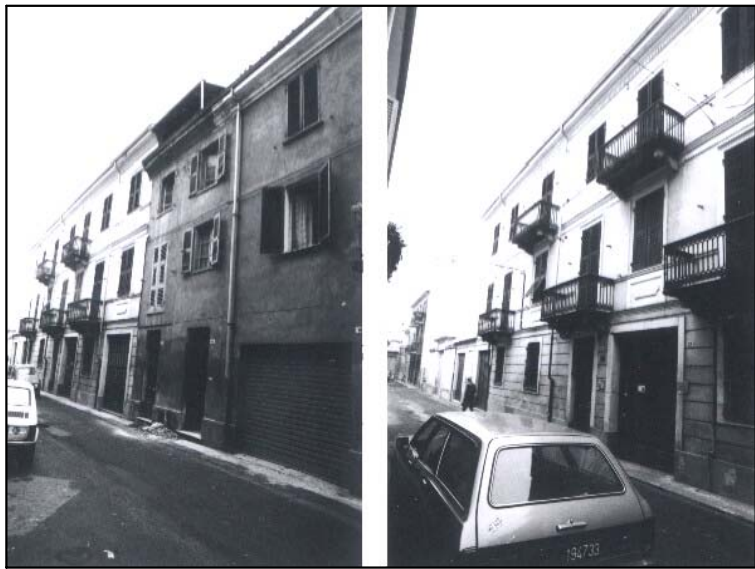
Dotazione servizi / impianti	Mediocre nel corpo residenziale A).
OBSOLESCENZA FUNZIONALE	Corte intasata e con attività produttiva non compatibile con la residenza.

DEGRADO STRUTTURALE	Assente con manutenzione sufficiente in A) - Assente con manutenzione scadente in B) e C).
---------------------	--

ELEMENTI DI MORFOLOGIA	Unità a corte con corpo principale in linea e fabbricati bassi B) e C) aggiuntivi e intasati.	ELEMENTI DI FACCIATA	Tutela manutenzione facciate.
------------------------	---	----------------------	-------------------------------

INTERVENTI AMMESSI	<ul style="list-style-type: none"> <li>- Demolizione di B) e riordino corte.</li> <li>- Manutenzione di A).</li> <li>- Demolizione e ricostruzione di C) a 2 piani fuori terra, con riordino corte e eliminazione di superfetazioni.</li> </ul>
--------------------	---

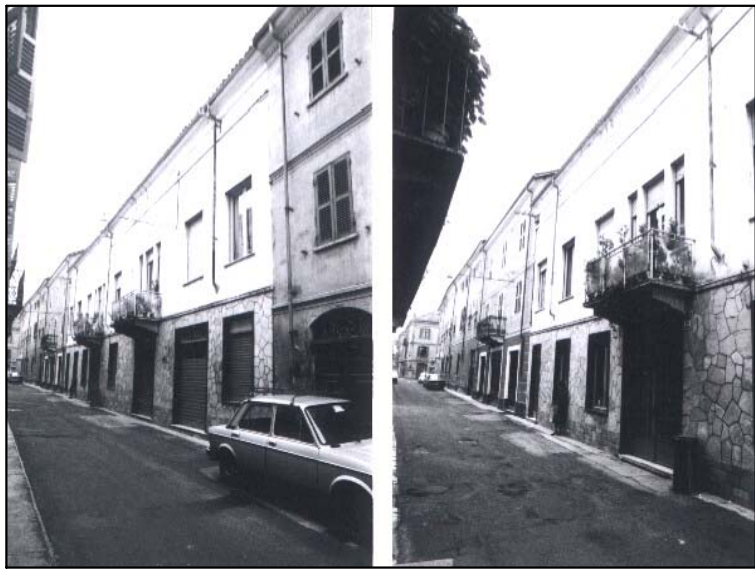
Dotazione servizi / impianti	Sufficiente in A).
OBSOLESCENZA FUNZIONALE	Profondità di manica insufficiente, alloggi con affacci disagiati in B).

DEGRADO STRUTTURALE	Leggero con manutenzione scadente in A) - Leggero con manutenzione pessima in B) - Umidità nei muri su cortile.
---------------------	--

ELEMENTI DI MORFOLOGIA	Unità a corte con corpo principiæ in linea e corpo secondario interno alla corte.	ELEMENTI DI FACCIATA	Ristrutturazion vincolata .
------------------------	---	----------------------	-----------------------------

VINCOLI AMBIENTALI	Tutela parti voltate e scala.	VINCOLI DI GESTIONE E TUTELA	**
--------------------	-------------------------------	------------------------------	----

- Ristrutturazione leggera di A) e B) con ripristino della facciata di A) con aperture e materiali tradizionali.
- Costruzione basso fabbricato nella corte prof. max. m.5

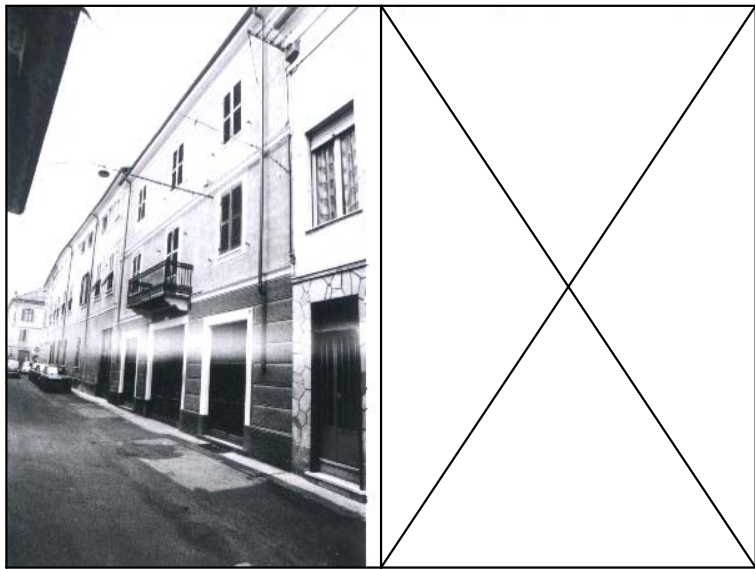
DEGRADO STRUTTURALE	Leggero con manutenzione sufficiente in A) e B).
---------------------	--

ELEMENTI DI MORFOLOGIA	Unità a corte anomala per edificazione su lotto di risulta.	ELEMENTI DI FACCIATA	Tutela manutenzione.
------------------------	---	----------------------	----------------------

INTERVENTI AMMESSI	- Manutenzione.
--------------------	-----------------

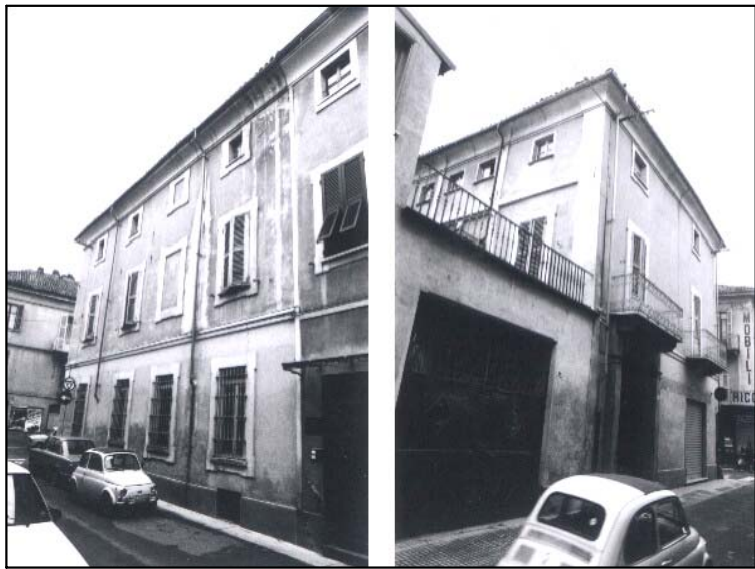
DEGRADO STRUTTURALE	Assente con manutenzione sufficiente in A) e B) - Leggero con manutenzione scadente in C) e D).
---------------------	---

ELEMENTI DI MORFOLOGIA	Unità formata da parte di palazzo in linea con annesso interno alla corte trasformato in residenza autonoma.	ELEMENTI DI FACCIATA	- Tutela manutenzione in D) Ristrutturaz. vicin. ad accorp. con 4.10 in A) e C).
------------------------	--	----------------------	--

VINCOLI AMBIENTALI	Tutela corpo D).	VINCOLI DI GESTIONE E TUTELA	P.d.R. obbligatorio.
--------------------	------------------	------------------------------	----------------------

P.d.R. con 4.10 con interventi ammessi fino a:

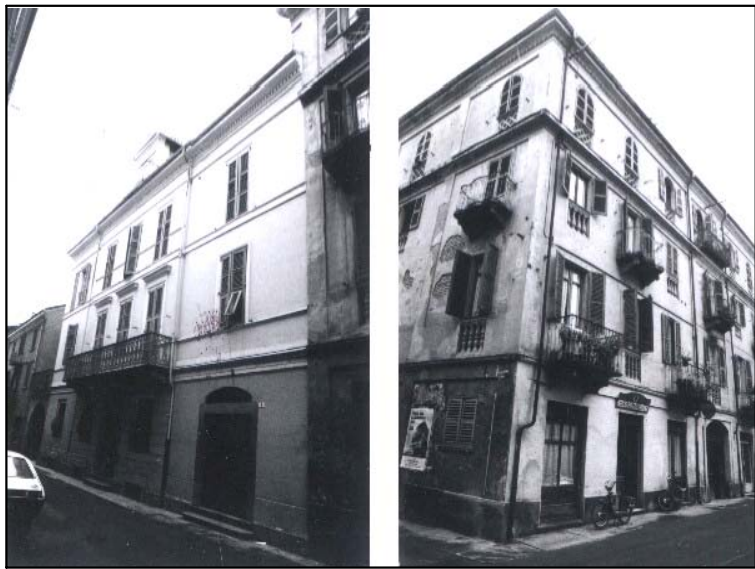
DEGRADO STRUTTURALE	Assente con manutenzione sufficiente in A) - Assente con manutenzione scadente in E) - Leggero in B) e C).									
---------------------	--	--	--	--	--	--	--	--	--	--

ELEMENTI DI MORFOLOGIA	Unità formata da 2 complessi a corte molto connessi tra loro con corpi interni a prevalente distribuzione a ballatoio.					ELEMENTI DI FACCIATA	- Tutela manutenzione A) e B) e facciata interna di A).				
------------------------	--	--	--	--	--	----------------------	---	--	--	--	--

VINCOLI AMBIENTALI	Tutela complesso morfologico a due corti.					VINCOLI DI GESTIONE E TUTELA	P.d.R. obbligatorio oltre la ristrutturazione leggera. *****				
--------------------	---	--	--	--	--	------------------------------	---	--	--	--	--

- Ristrutturazione leggera di A) B) D) E) e ripristino affaccio manica interna di A) su corte B) e con apertura di passo carraio tra le 2 corti.
- Nel P.d.R. con 4.9 sono ammessi interventi fino a:
  - ristrutturazione pesante di B) e della manica interna di A) e di C) in accorpamento con A) B) C) di 4.9 confacciata unitaria su via Pistone e corpo interno a 4 piani con manica max. m. 8 mantenendo corte B) con lato minimo di m. 10.
