NIZZA MONFERRATO
VARIANTE AL P.R.G.
CENTRO STORICO

SCHEDA UNITA'
DI INTERVENTO

ISOLATO
6

UNITA'
1

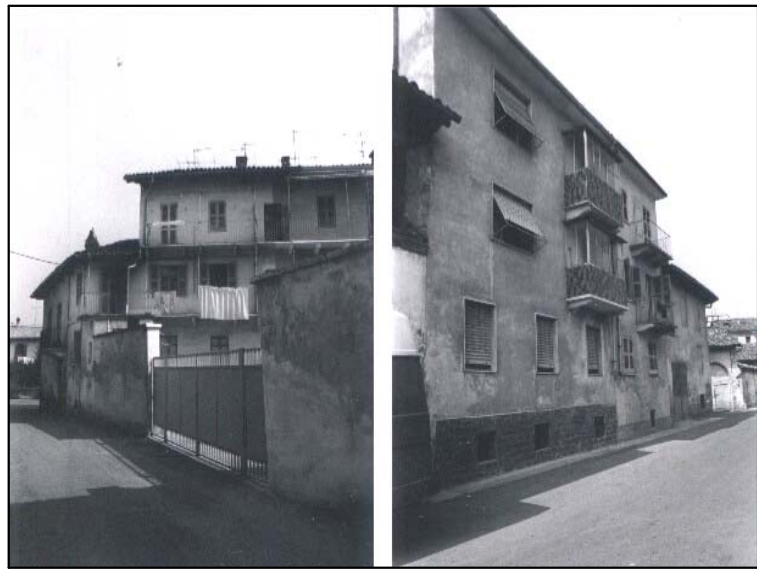
Dotazione servizi / impianti	Scadente in A) - Mediocre in B).
OBSOLESCENZA FUNZIONALE	Profondità di manica insufficiente scale non funzionali in B).

DEGRADO STRUTTURALE	Assente con manutenzione sufficiente in A) - Assente con manutenzione scadente in B). Manutenzione scadente le facciate su via Spalto Nord - Umidità muri.
---------------------	---

ELEMENTI DI MORFOLOGIA	Umidità anomala a corte aperta con edifici costruiti in linea.	ELEMENTI DI FACCIATA	Tutela riordino di A) Ristrutturazione vincolata B) omogenea ad A).
------------------------	--	----------------------	--

INTERVENTI AMMESSI	<ul style="list-style-type: none"> - Manutenzione di A); - Se in accorpamento con A) eventuale demolizione e ricostruzione di B) a tre piani omogeneo con A); - Intervento unitario con unità 6.3 (in comparto secondo la procedura prevista dall'art.13/B) per completamento corte.
--------------------	---

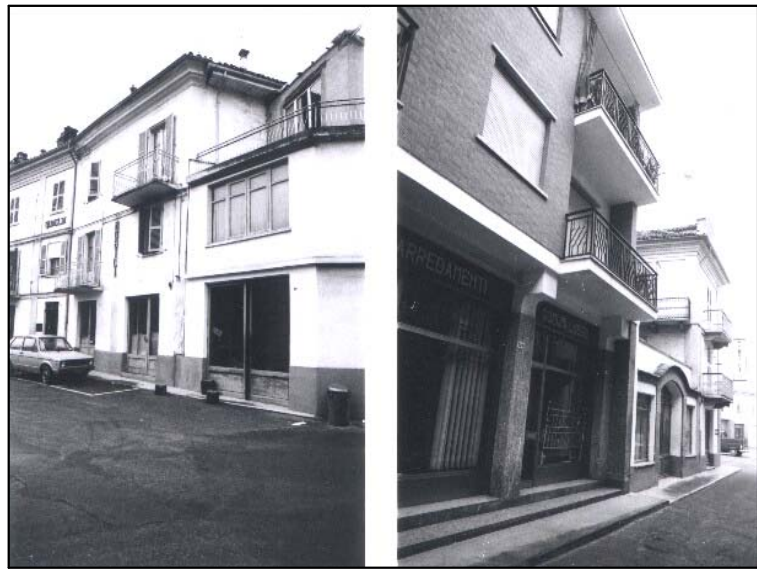
Dotazione servizi / impianti	Sufficiente in A) - Scadente in C).
OBSOLESCENZA FUNZIONALE	Profondità di manica insufficiente, locali ciechi, alloggi con affacci disagiati in C) - Corte sottodimensionata in B) e C).

DEGRADO STRUTTURALE	Assente con manutenzione sufficiente in A) (edificio nuovo) - Leggero con manutenzione scadente in B) e C) - Leggero con manutenzione pessima in D) C) F).
---------------------	--

ELEMENTI DI MORFOLOGIA	Unità a corte molto grande di tipo non urbano con edifici poco omogenei e funzionalmente non legati.	ELEMENTI DI FACCIATA	Tutela riordino in C)) Ristrutturazione vincolata in B) e D) omogenea con C).
------------------------	--	----------------------	--

INTERVENTI AMMESSI

- ristrutturazione pesante vincolata di F);
- interventi sui bassi fabbricati in accordo con P.d.R.

Nel P.d.R. sono ammessi interventi fino a:

- manutenzione di A);
- ristrutturazione pesante di C) con tutela facciata su Piazza XX Settembre;
- demolizione di B) D) con ricostruzione a completamento di C);
- ristrutturazione pesante di E);
- ampliamenti di bassi fabbricati solo se in accordo con annessi corpo F) mantenendo superficie minima corte mq. 250 con lato minimo m.15;

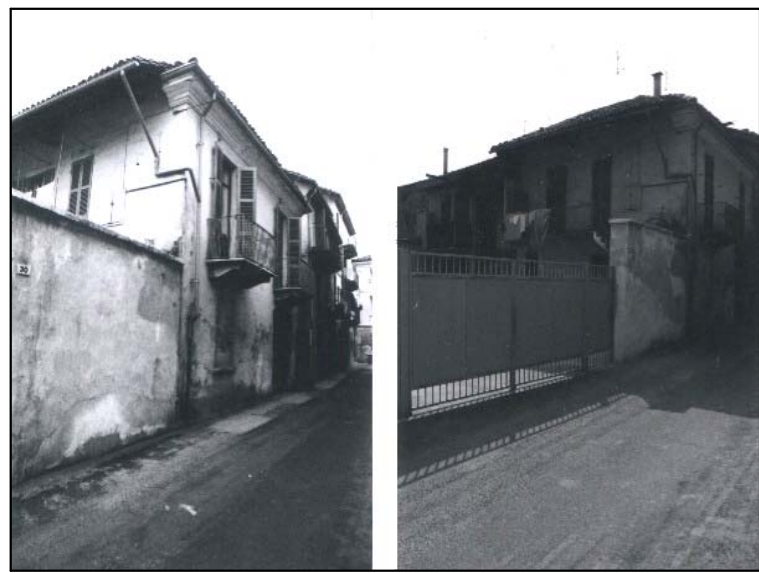
Dotazione servizi / impianti	Mediocre in A).
OBSOLESCENZA FUNZIONALE	Profondità di manica insufficiente, alloggi con affacci disagiati.

DEGRADO STRUTTURALE	Assente con manutenzione sufficiente in A) - Manutenzione scadente in B) C) - Umidità nei muri.
---------------------	---

ELEMENTI DI MORFOLOGIA	Unità a piccola corte aperta con edilizia minore organizzata a schiera.	ELEMENTI DI FACCIATA	Ristrutturazione vincolata di B) e C) omogenea alla facciata su corte di A) 6.1.
------------------------	---	----------------------	--

INTERVENTI AMMESSI

- Ristrutturazione pesante vincolata di A) con razionalizzazione del sistema distributivo;
- Intervento unitario con unità 6.1 (in comparto secondo la procedura prevista dall'art. 13/B) con demolizione e ricostruzione di B) e C) con edificio a due piani profondità max m.6 che completa il perimetro della corte fino a connettersi con il corpo A) di 6.1 mantenendo corte con lato minimo m.9.

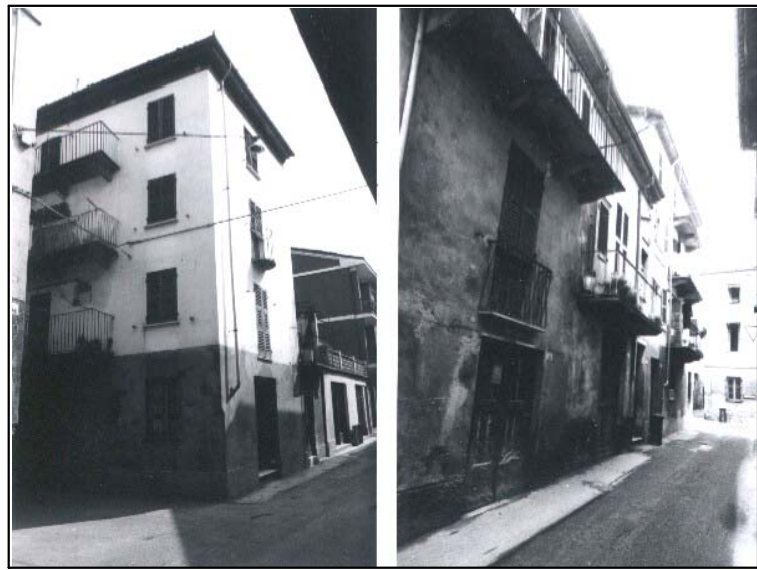
Dotazione servizi / impianti	Pessima e impianti mancanti in A) B) C) - Scadente in D) E).									
OBSOLESCENZA FUNZIONALE	Frazionamento eccessivo - Profondità di manica insufficiente, locali ciechi altezza sotto standard, scale non funzionali, all. aff. disag. nei corpi edilizi.

DEGRADO STRUTTURALE	Diffuso in A) B) E) - Dissesto in C).									
---------------------	---------------------------------------	--	--	--	--	--	--	--	--	--

ELEMENTI DI MORFOLOGIA	Complesso formato da aggregazione molto compatta di edilizia minore riconducibile a tipologia a schiera.				ELEMENTI DI FACCIATA	Ristrutturazione vincolata a materiali tradizionali Tutela manutenzione B)			
------------------------	--	--	--	--	----------------------	--	--	--	--

INTERVENTI AMMESSI

Intervento unitario esteso all'intera unità (in comparto secondo la procedura prevista dall'art. 13/B) con annesso:
