MANUALE

PER IL RECUPERO DEL PATRIMONIO ARCHITETTONICO E DEL PAESAGGIO DEL GAL VALLI DEL CANAVESE

VOLUME 2

Elementi costruttivi

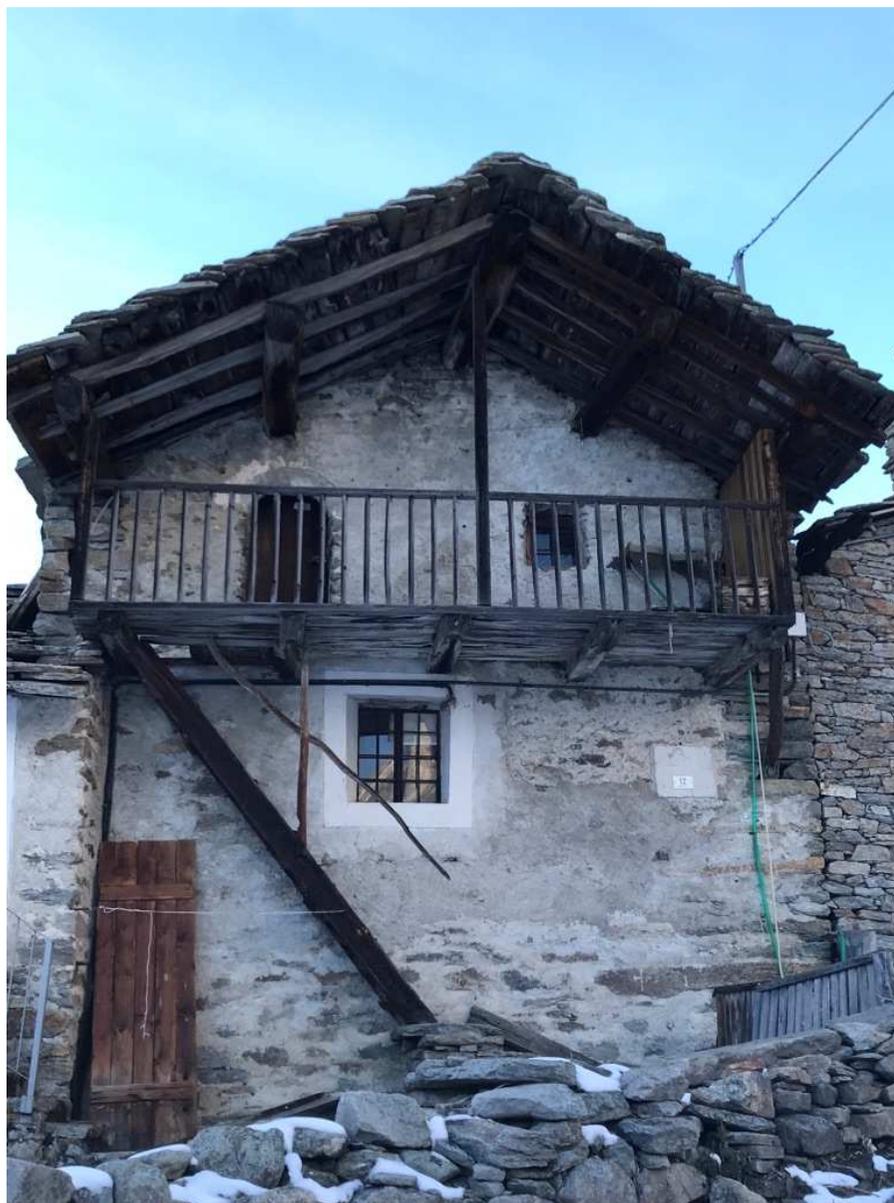
Figura 9: sporto frontale del tetto – Ceresole Valle Orco

Nelle borgate della Valle Orco è stato riscontrato anche l'utilizzo della capriata per realizzare e sostenere lo sporto della copertura sulla facciata principale: in questi casi il colmo è retto, appunto da una capriata lignea, costituita da puntoni, catena che poggia sulla struttura muraria, e monaco che funge da supporto e sostegno alla trave di colmo nonché da elemento di congiunzione tra i due puntoni.

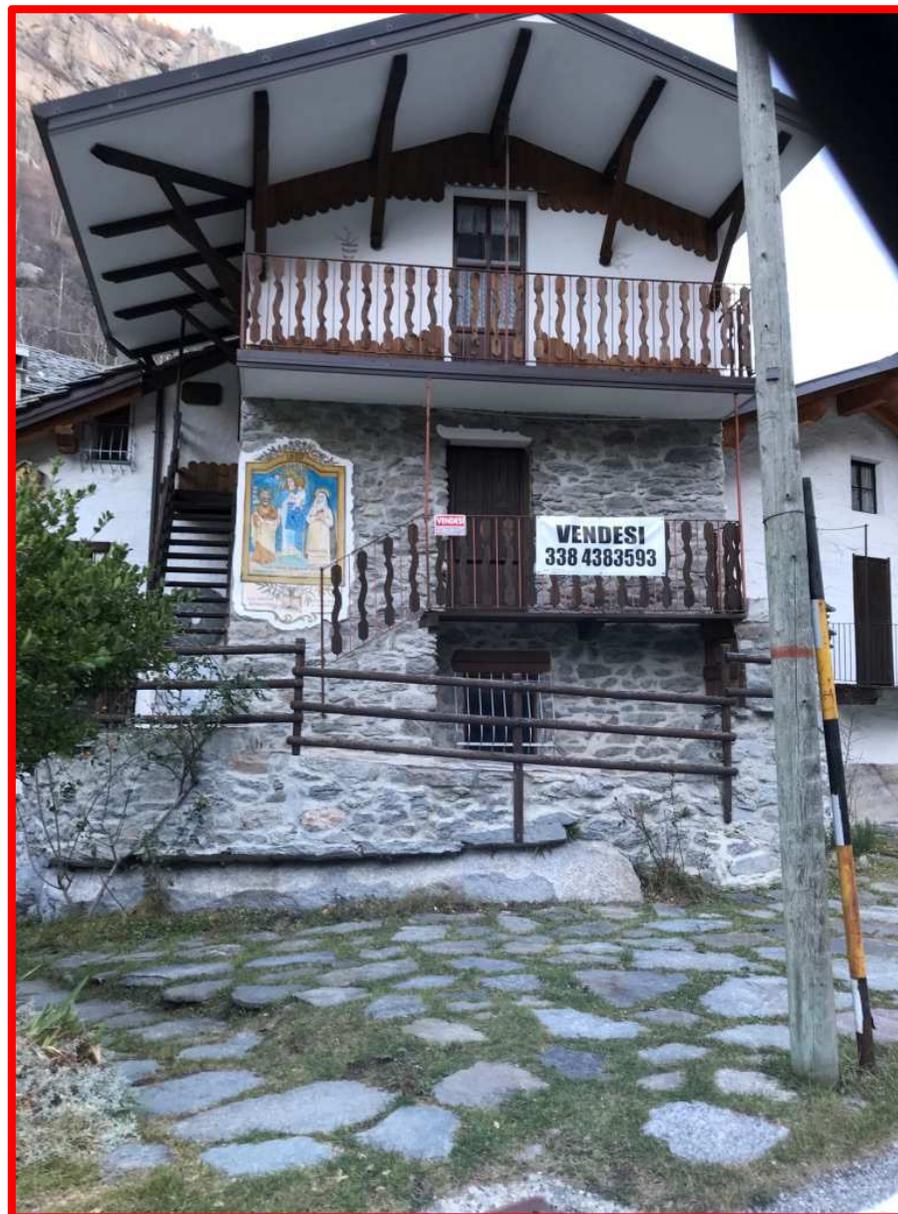
Figura 28: intradosso della copertura intonacato sconsigliato, da valutare anche lo sporto laterale.

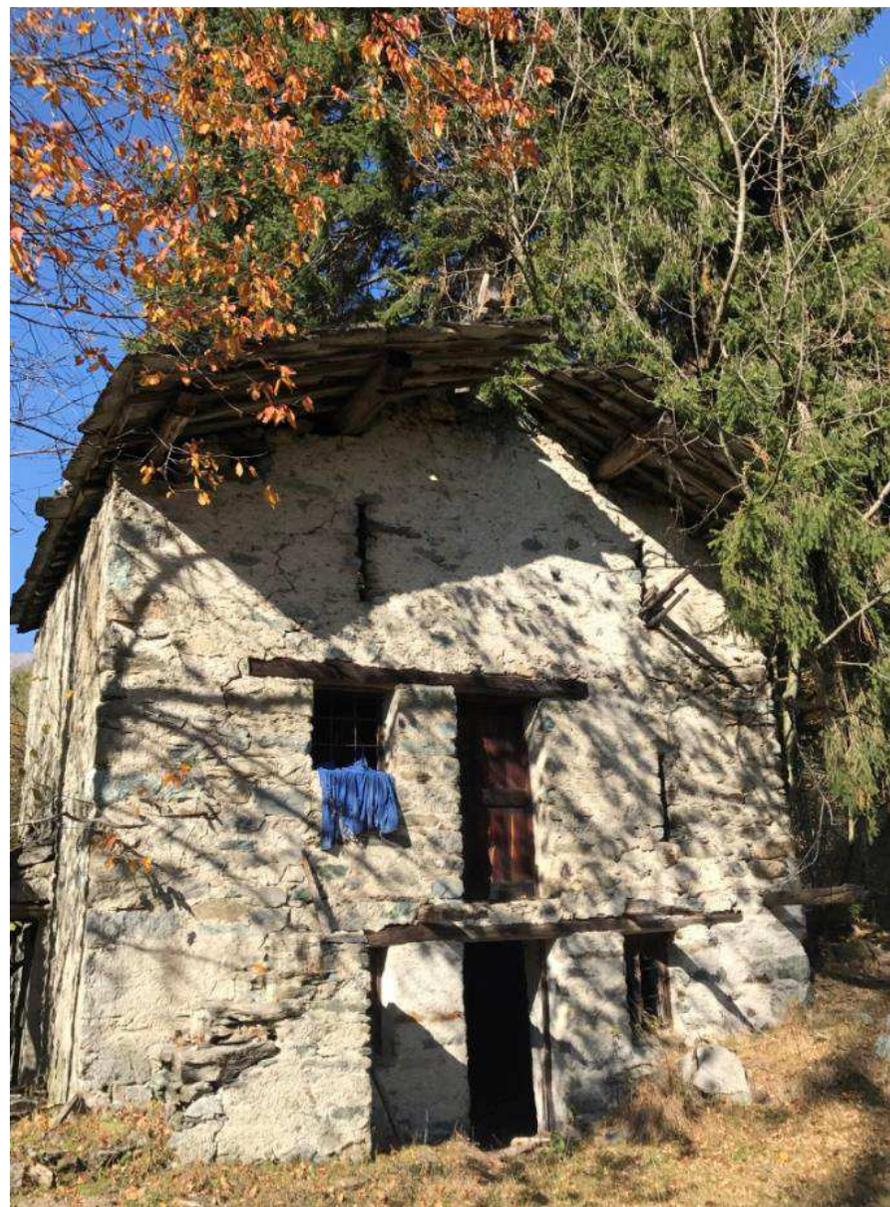
Figura 42: architrave ligneo passante sopra porta e finestre

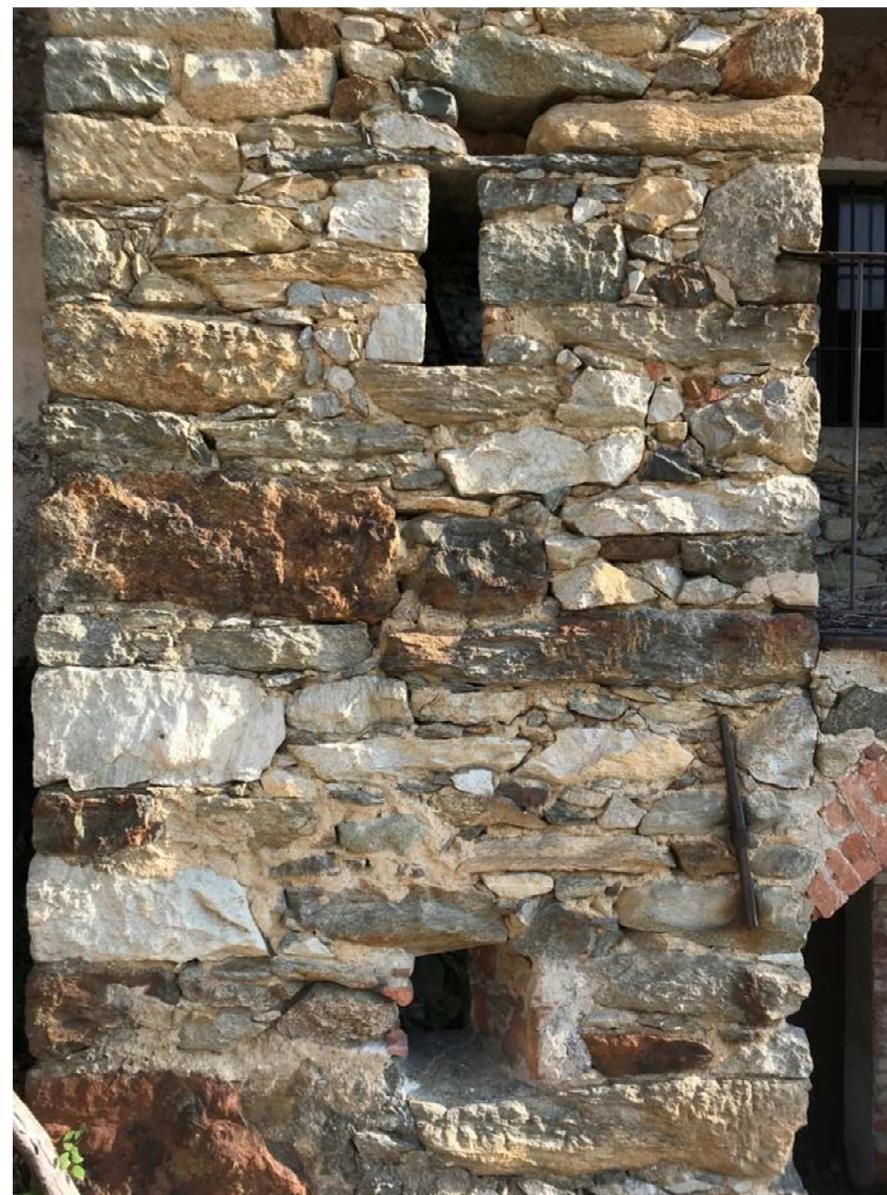
Figura 69: pietra a spacco, corsi irregolari, con scaglie in pietra e ammorsamento angolare

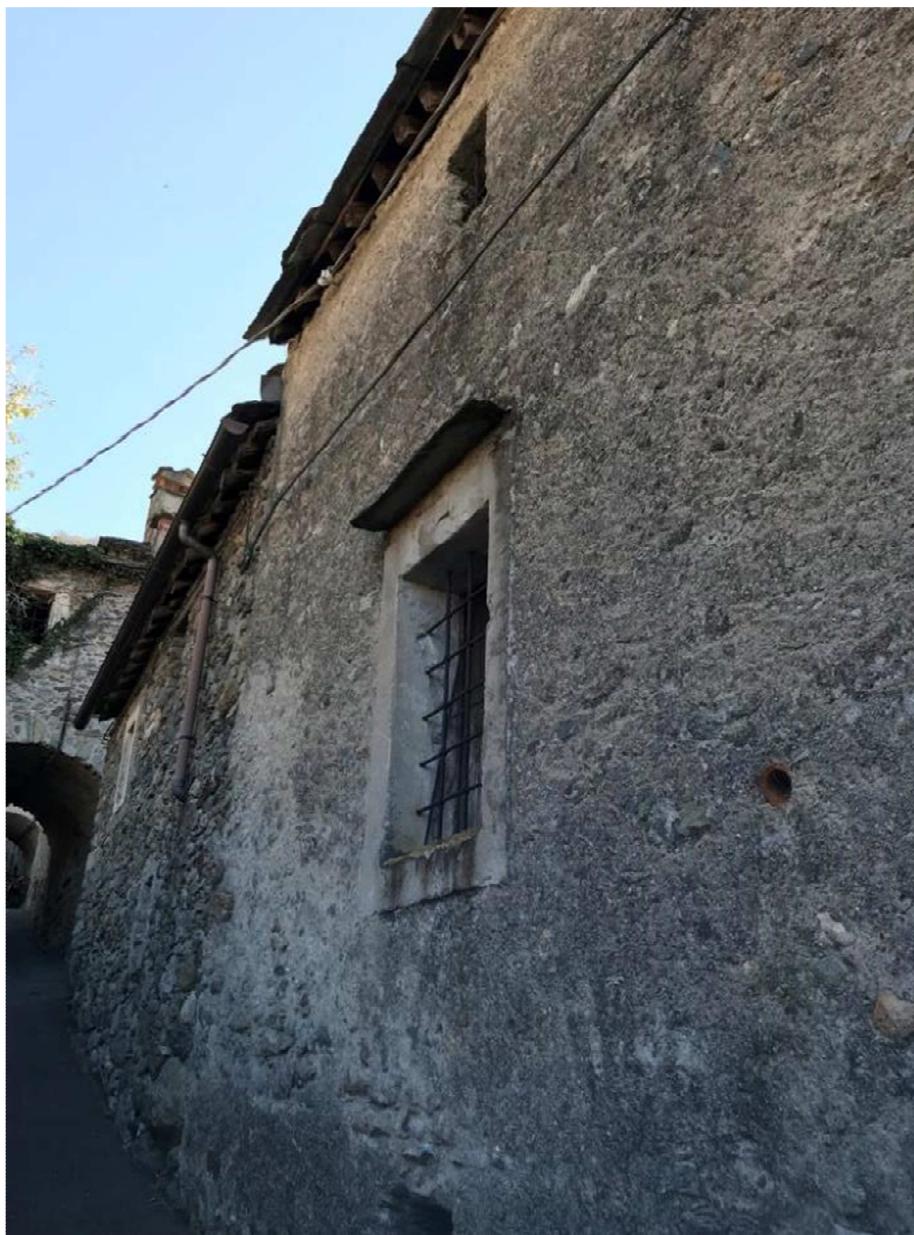
Figura 70 muratura con intonaco raso pietra - Carema

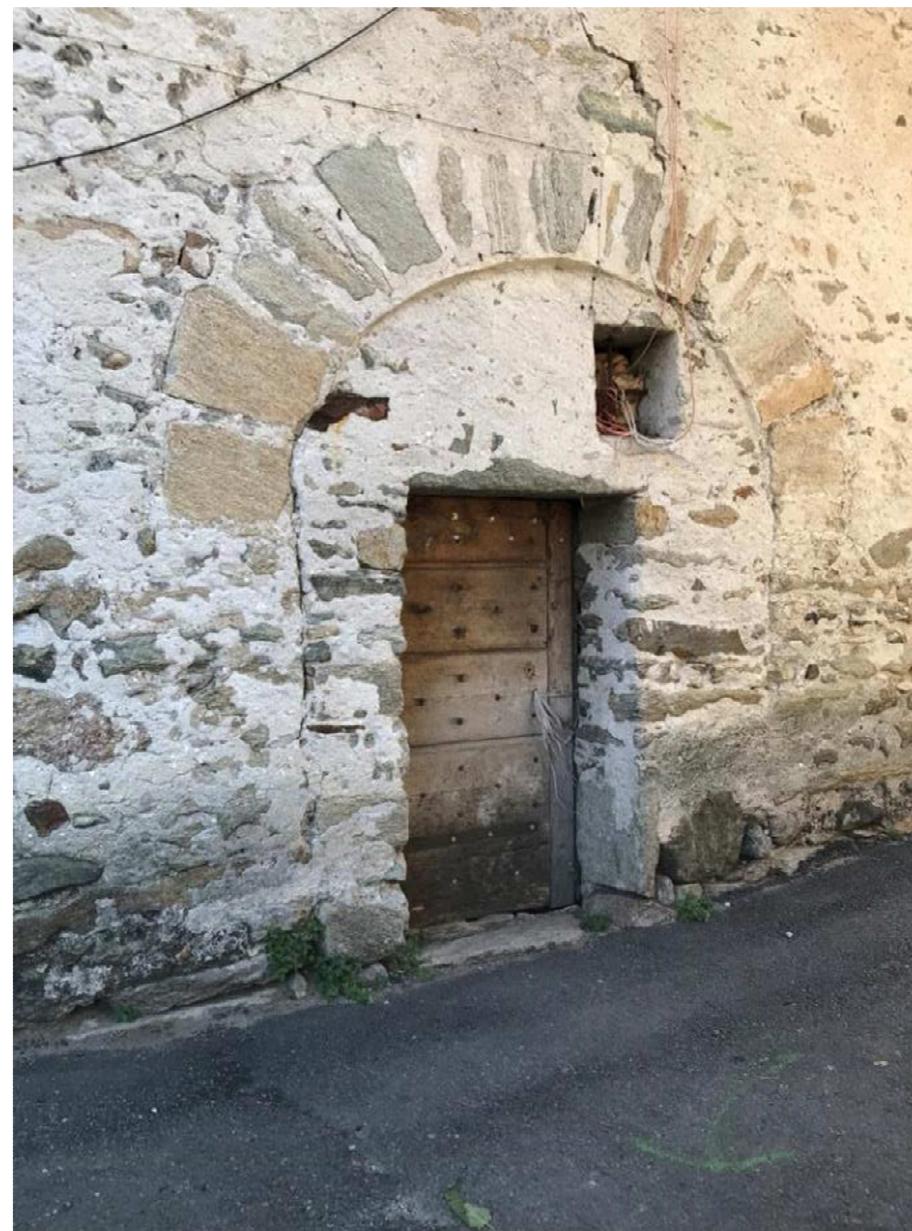
Figura 71: muratura con intonaco raso pietra - Carema

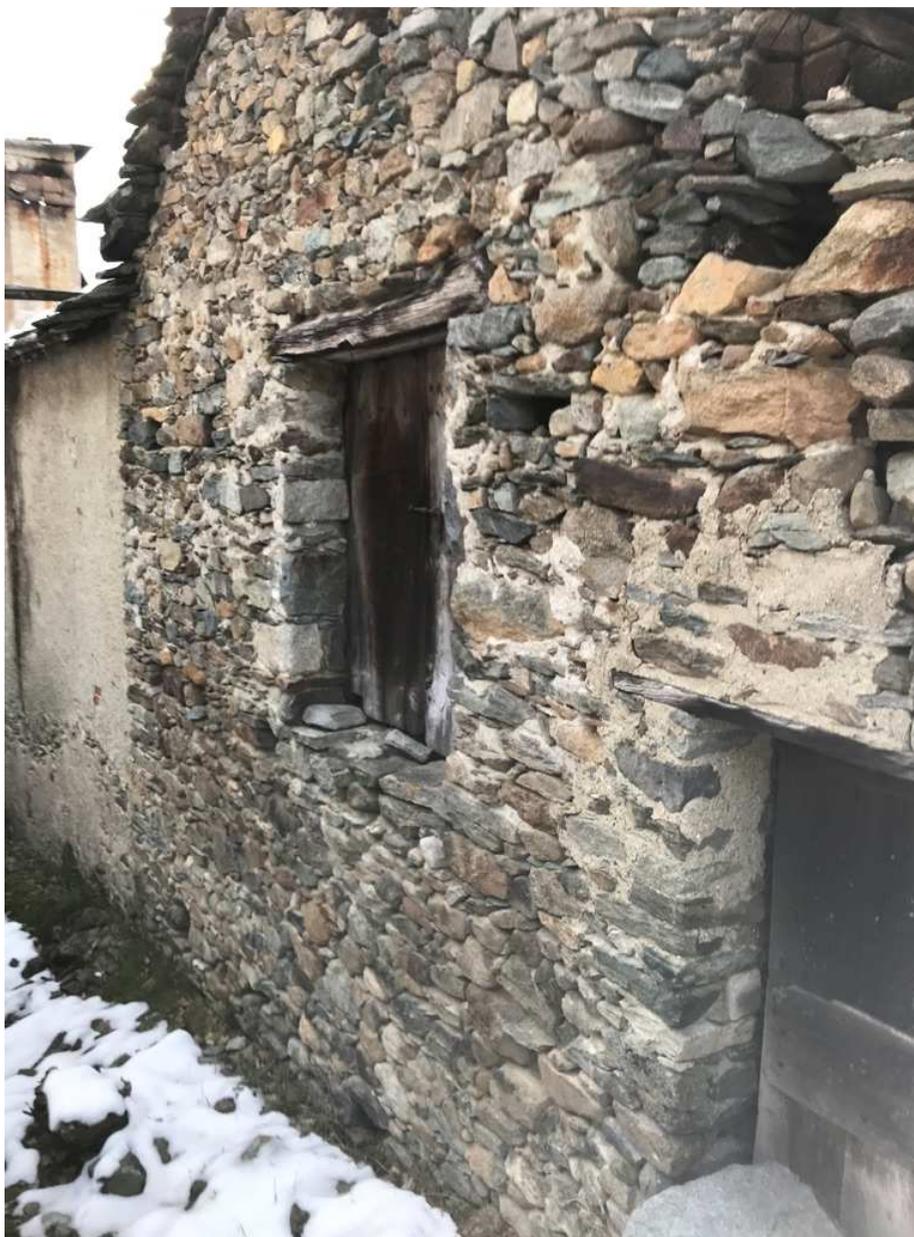
Figura 72: muratura a corsi irregolari con seppe e scaglie in pietra; posa orizzontale - Brosso

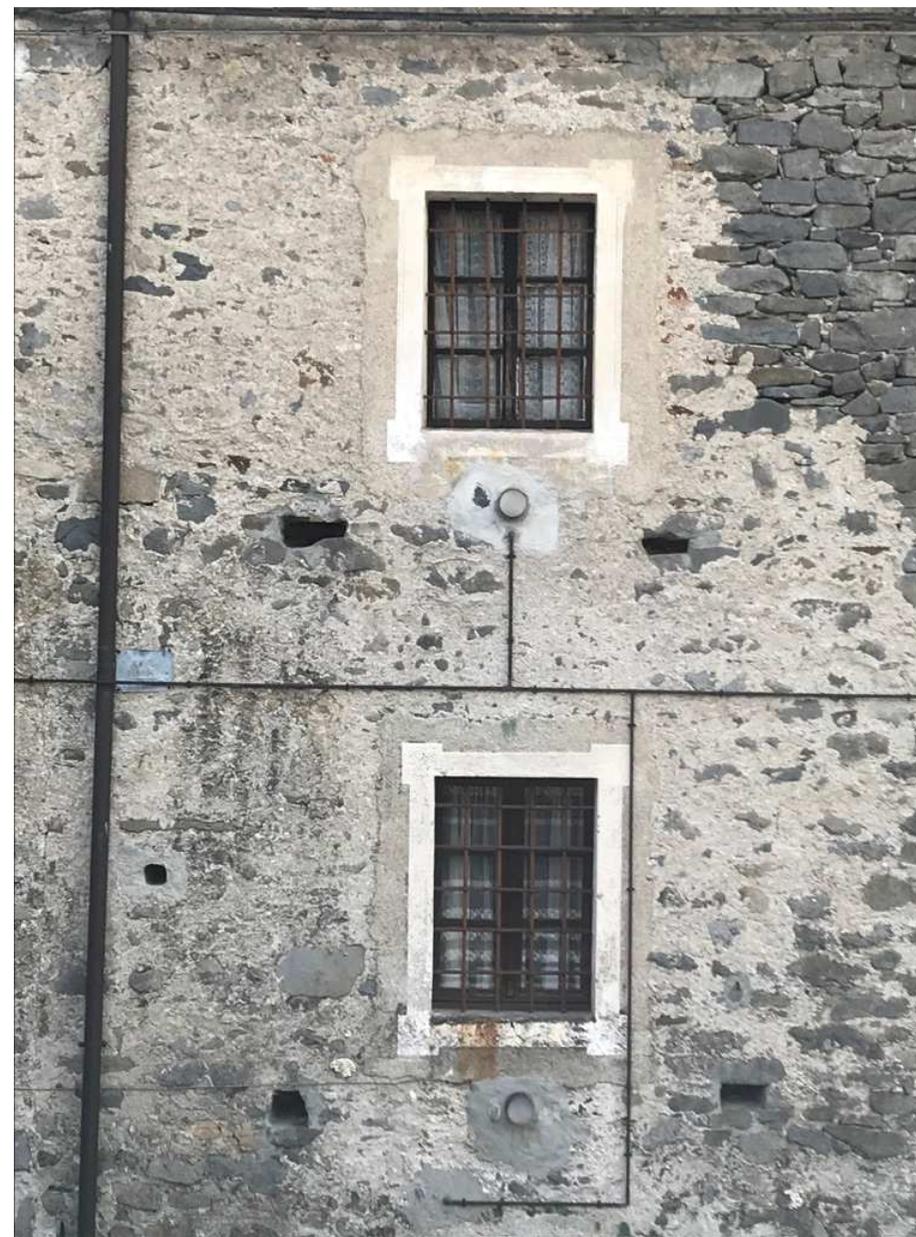
Figura 73: corsi irregolari con posa orizzontale/verticale, scaglie, parzialmente intonacata Meugliano

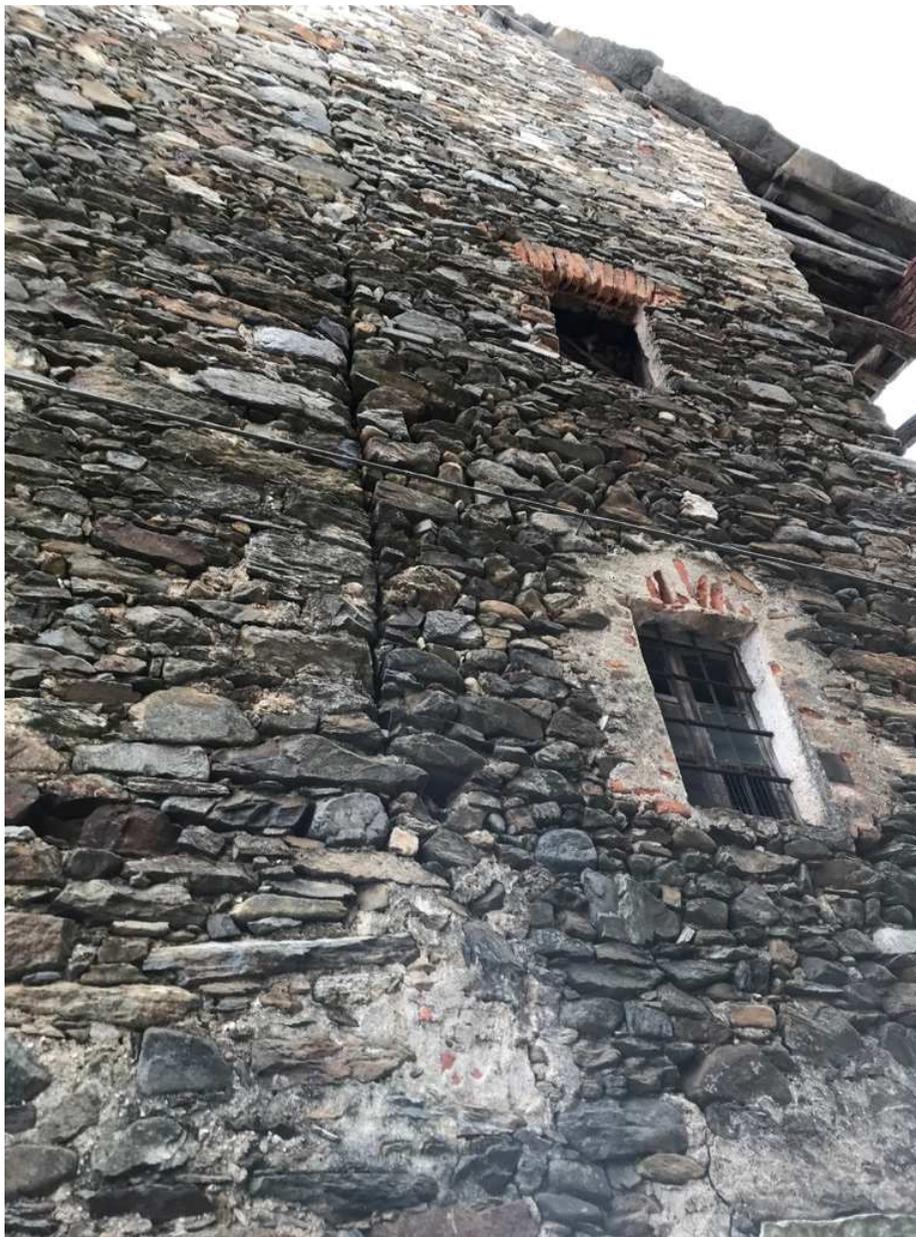
Figura : muratura a corsi irregolari con posa orizzontale - Rueglio

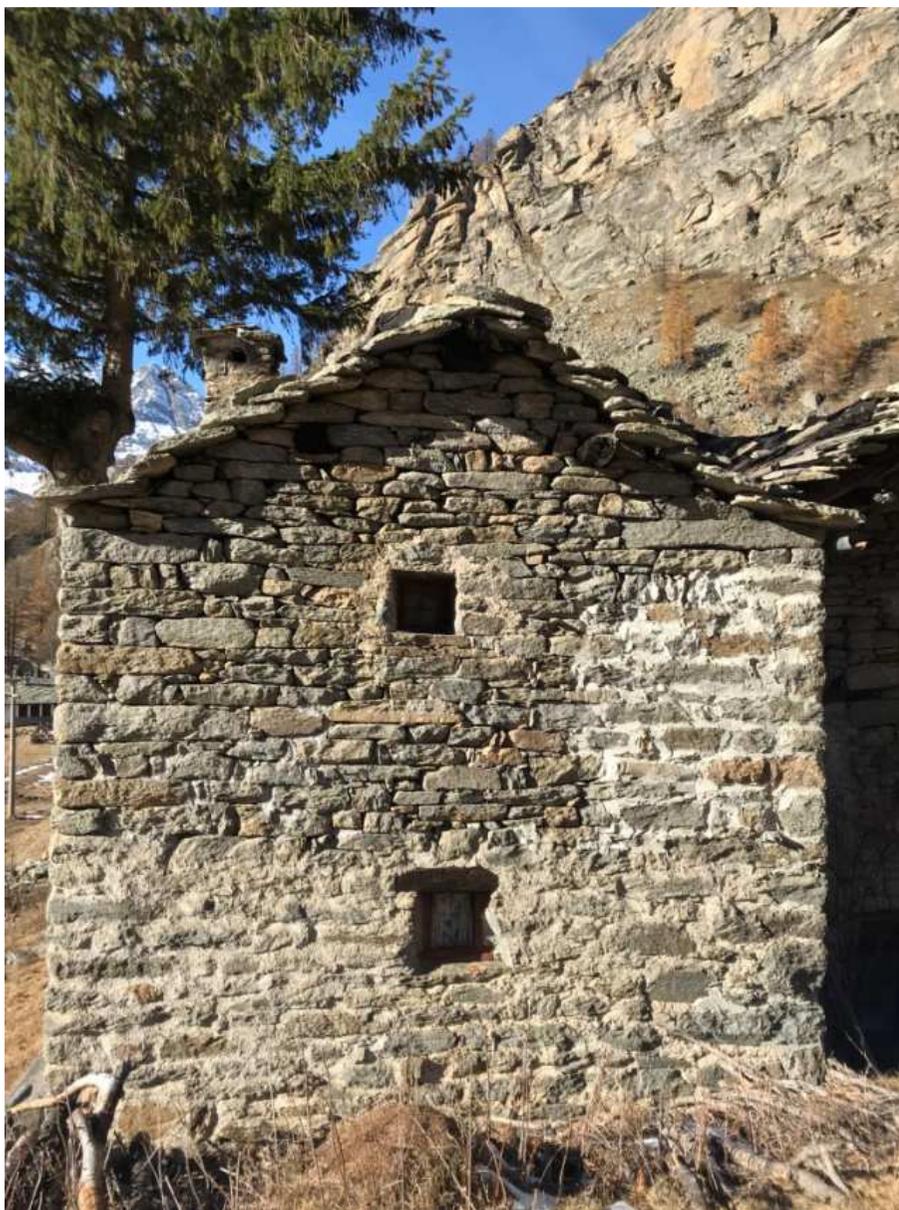
Figura 76: corsi orizzontali ed elementi squadrati

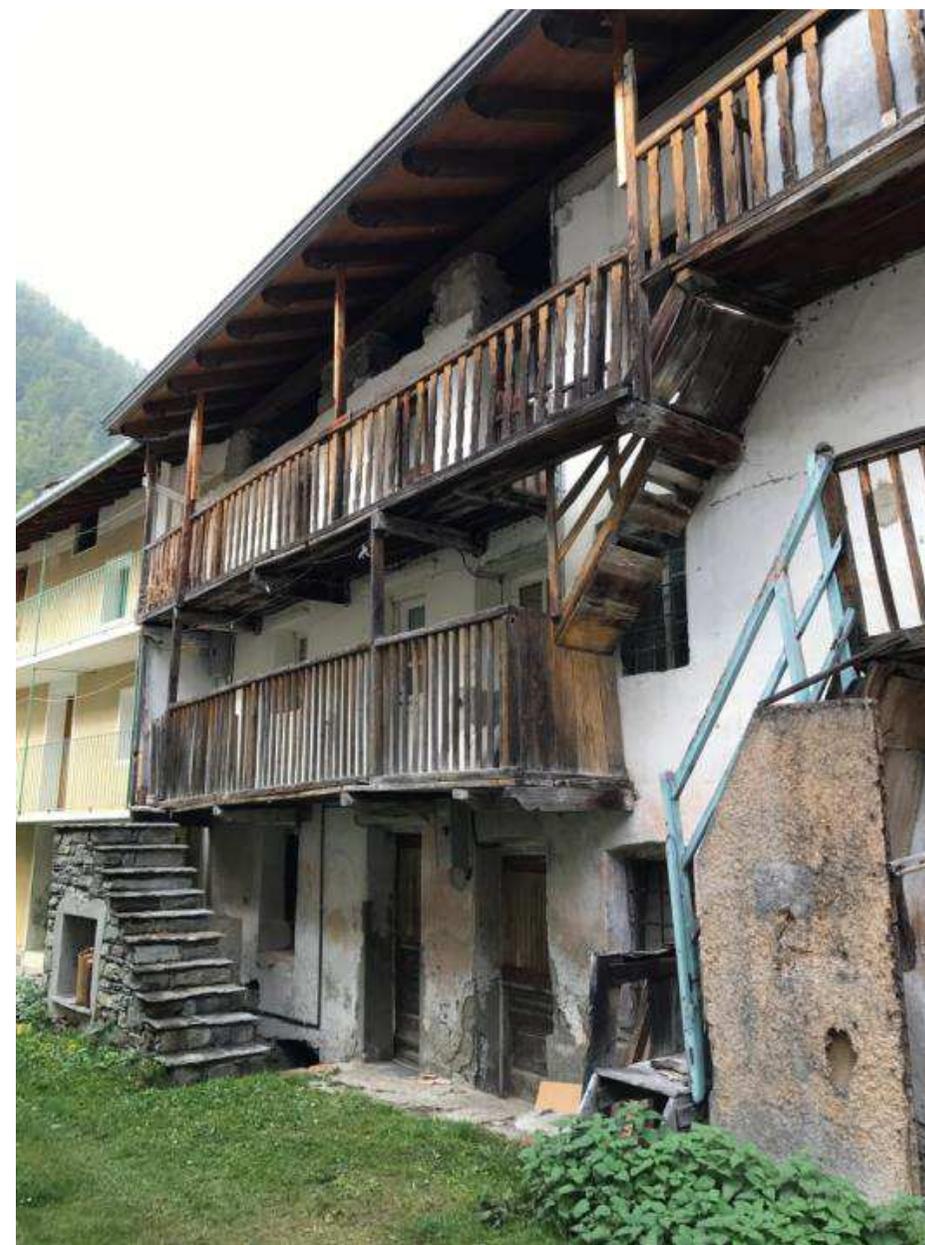
Figura 92: scala in pietra intonacata e ringhiera metallica

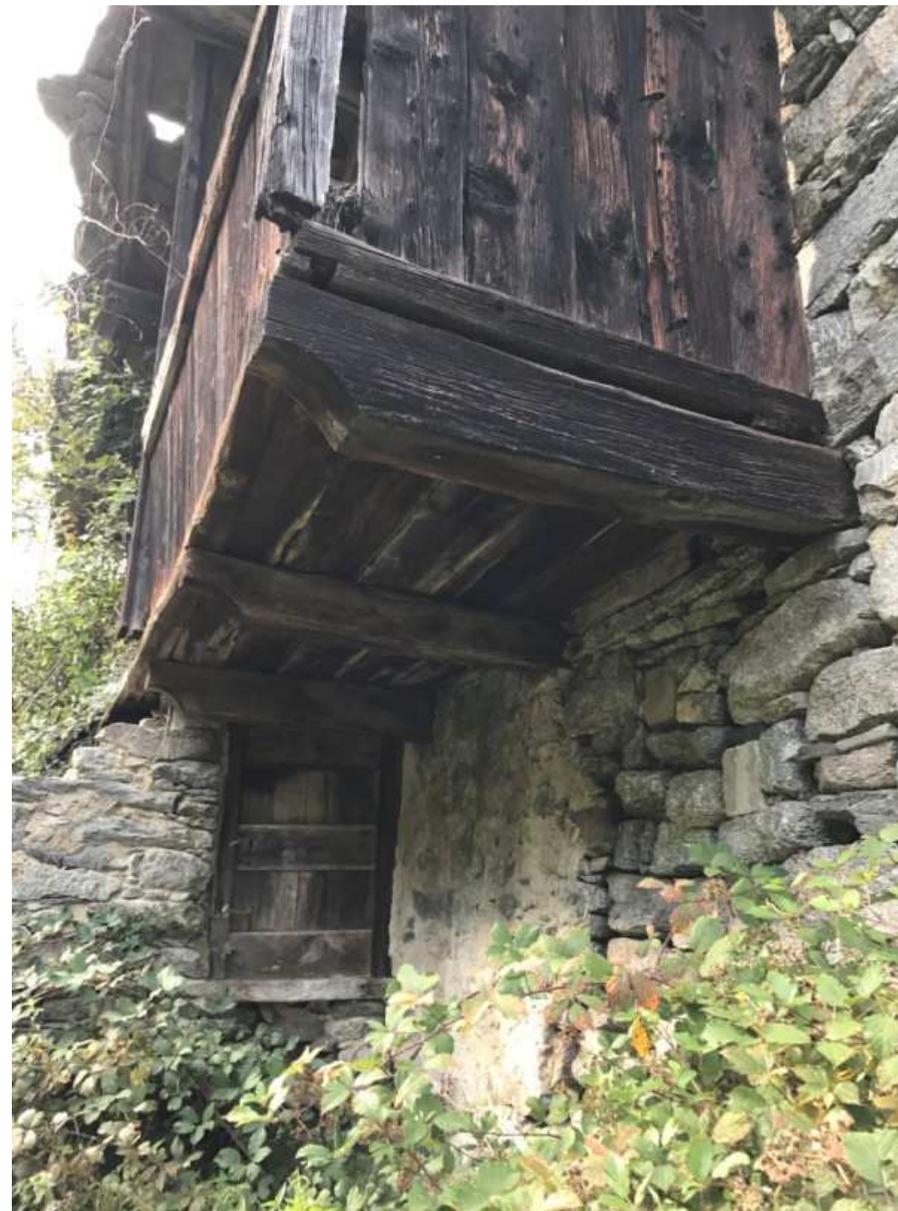
Figura 103: particolare dell'aggancio travi - muratura-ballatoio

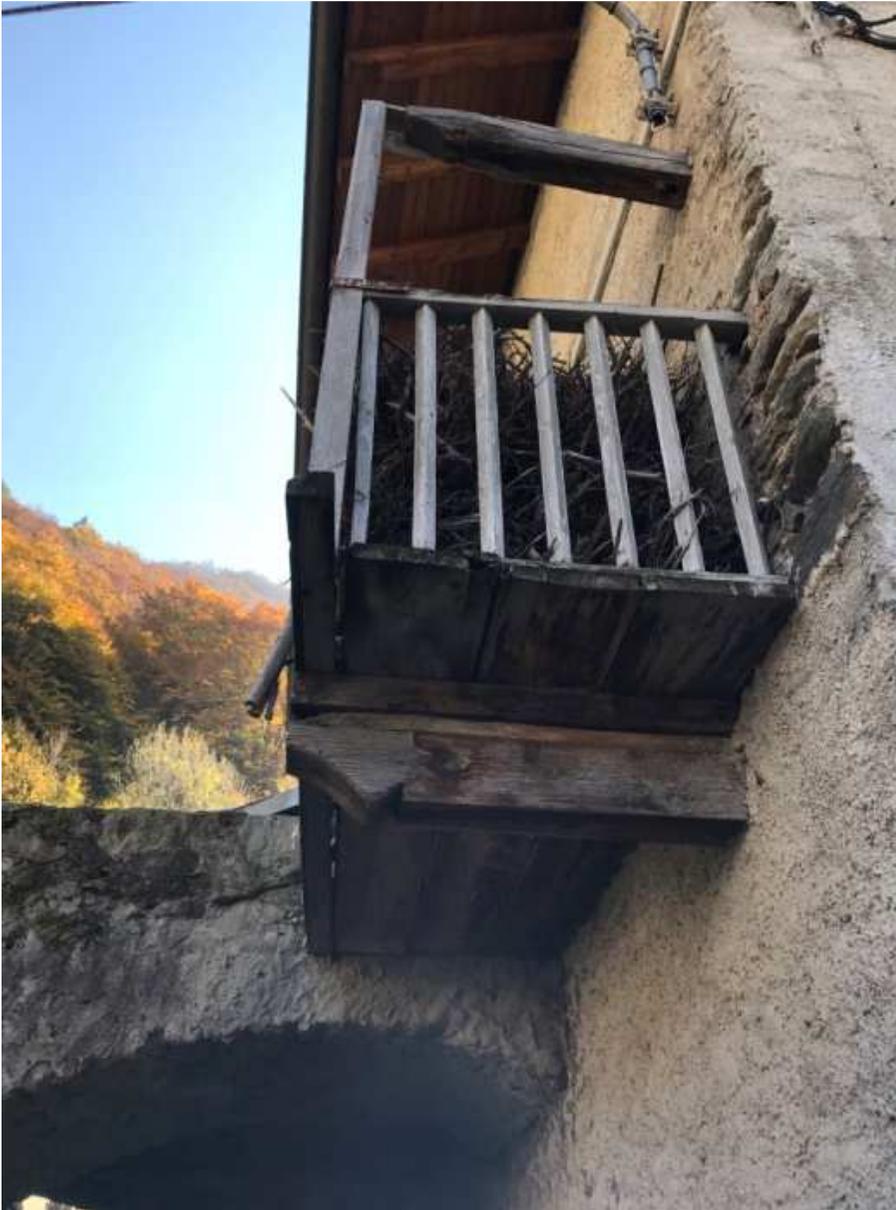
Figura 104: particolare dell'aggancio ballatoio-muratura-travi

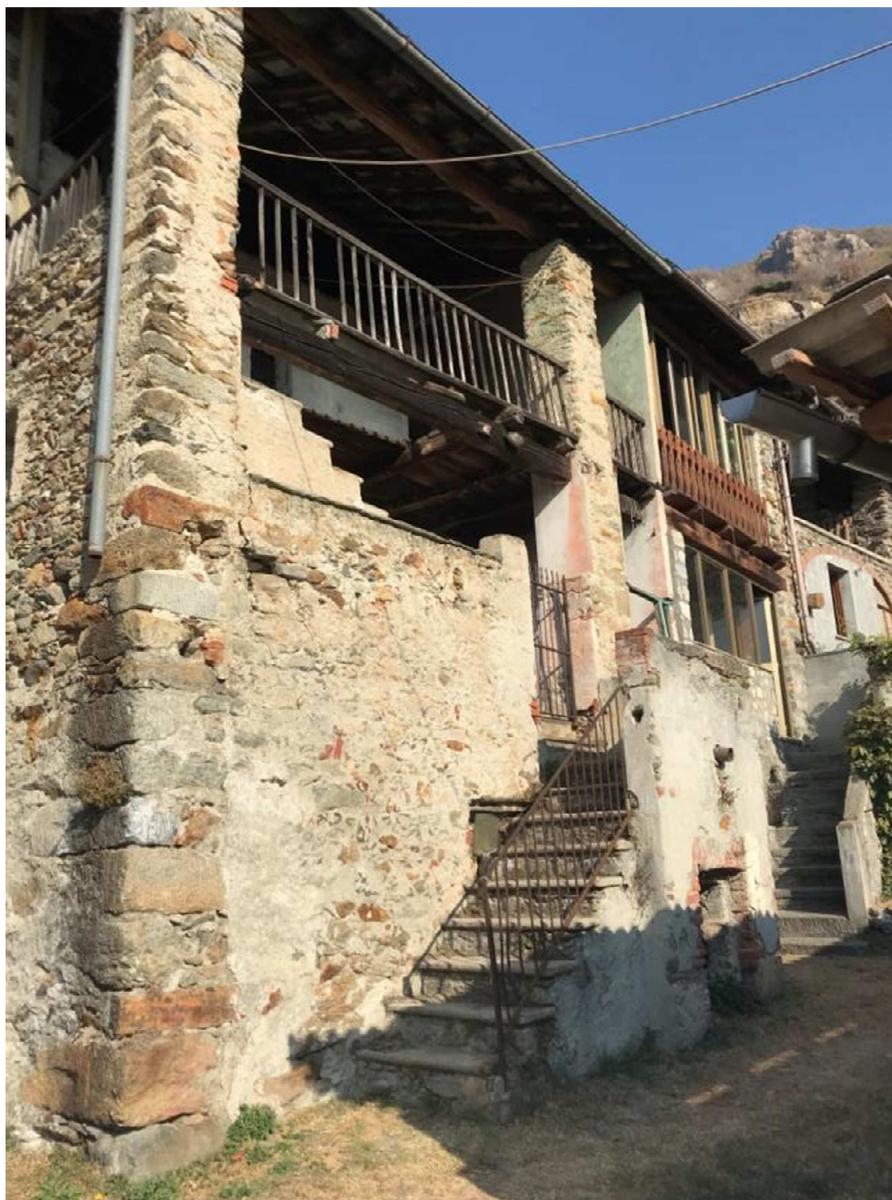
Figura 105 loggiato con piano terra chiuso da muratura

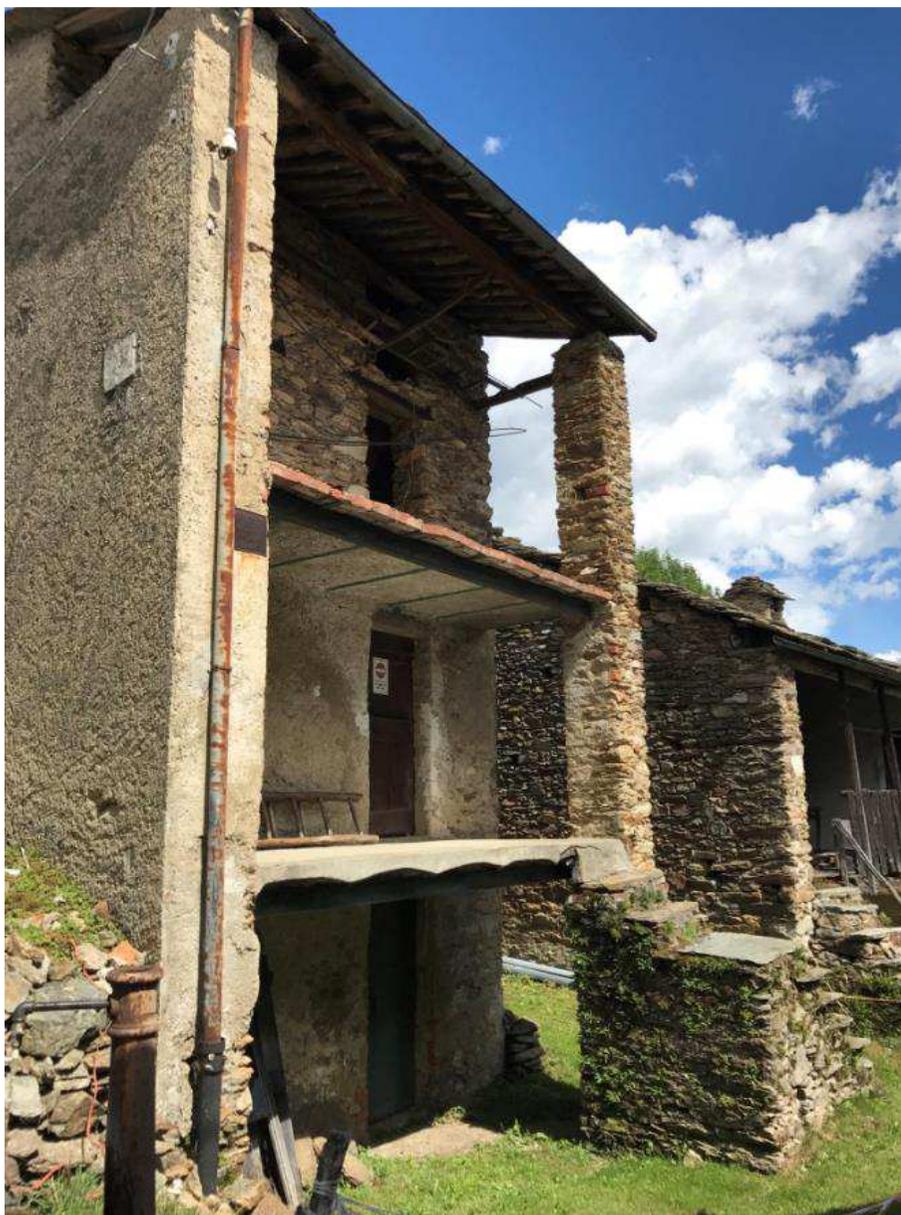
Figura 107 loggiato con colonne a forma di tupiun
