REGIONE PIEMONTE
CITTÀ METROPOLITANA DI TORINO
COMUNE DI VILLANOVA CANAVESE

PIANO REGOLATORE GENERALE

Studi geologici

RELAZIONE ILLUSTRATIVA

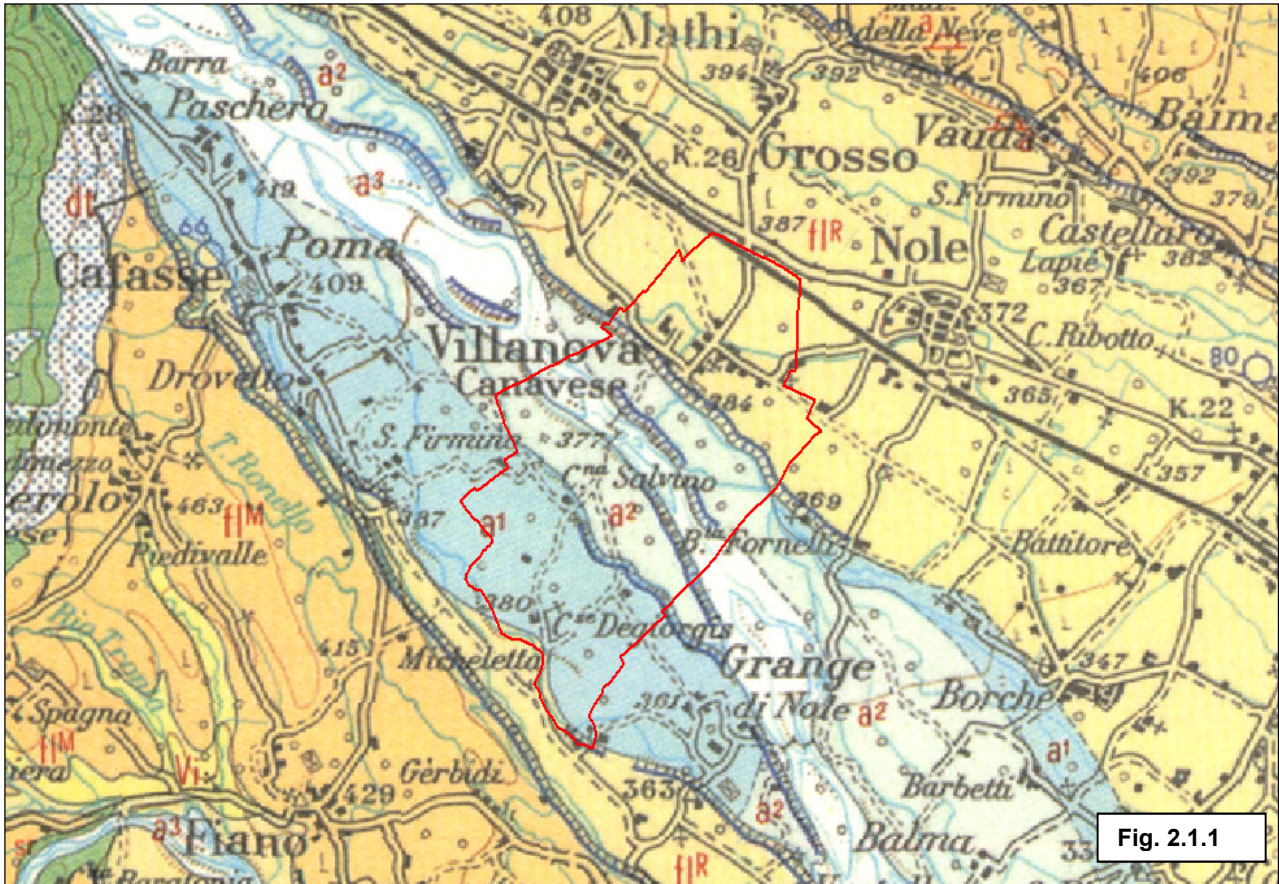
Fig. 2.1.1

L'assetto geologico del territorio comunale, deducibile dal Foglio 56 "Torino" della Carta Geologica d'Italia alla scala 1:100000, è rappresentato Fig. 2.1.1.

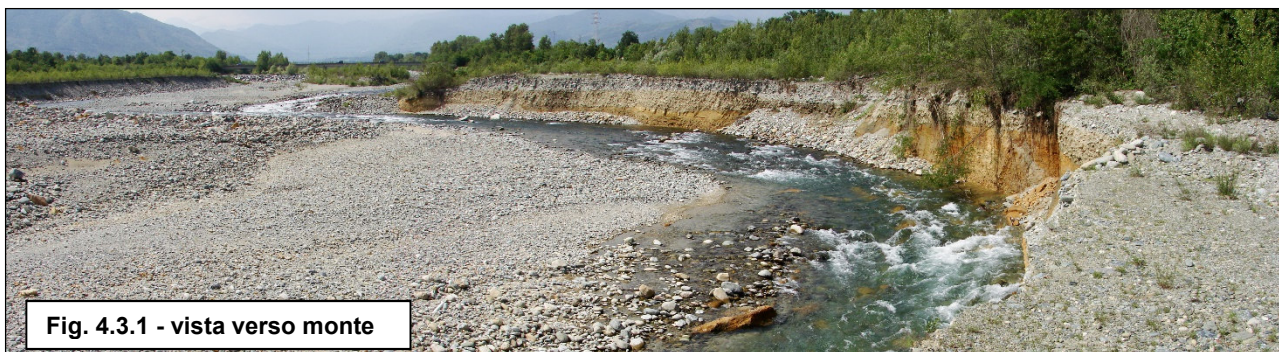
Fig. 4.3.1 - vista verso monte

Come si evince dalla carta di Tav. 1G, lungo le sponde si osservano alcune anse molto accentuate in corrispondenza dei principali punti di battuta spondale e una generalizzata tendenza all'arretramento localmente contrastata dagli interventi di difesa esistenti (scogliere). In tal senso si evidenzia la tendenza del corso d'acqua a ripristinare un andamento plano-altimetrico più sinuoso ed anastomizzato, in equilibrio con il regime delle portate e la granulometria dei sedimenti coinvolti. In alveo si osserva la presenza di barre ghiaiose (vegetate e non), scarpate minori, soglie naturali, e canali di deflusso talora profondamente incisi. Di particolare interesse proprio il grado di incisione del canale attivo specialmente nel tratto a valle del ponte e della soglia artificiale. L'approfondimento dell'alveo in questo tratto è messo in evidenza dalla progressiva estensione degli affioramenti di litotipi villafranchiani al di sotto del materasso alluvionale recente: se nel corso dei rilievi effettuati dopo il 2000 erano presenti solo alcuni affioramenti lungo le sponde più incise, attualmente si osservano diffusi affioramenti che in alcuni settori costituiscono superfici di barra fluviale molto estese; si osservano inoltre notevoli incisioni (dell'ordine di alcuni metri) proprio nei depositi villafranchiani, con formazione di torrioni separati da canali di deflusso che si riattivano nel corso di piene ordinarie (Fig. 4.3.1 e 4.3.2, immagini riprese dall'alveo all'altezza della derivazione del Canale Disturba).

Tali osservazioni sembrano indicare condizioni di forte disequilibrio in alveo e, in particolare, evidenti fenomeni di erosione rimontante che hanno ormai raggiunto la soglia a valle del ponte; la stessa soglia peraltro, realizzata con blocchi di cava a secco, risultava in parte smantellata (prima dell'evento del novembre 2011). In Fig. 4.3.3 sono riportati quattro stralci di ortofoto risalenti al 1988, 1994, 2000 e 2006 (immagini tratte dal P.C.N. - MATTM), dai quali è possibile valutare visivamente le modificazioni occorse in alveo negli ultimi anni. Rispetto all'immagine del 1988, in quella del 1994 (quindi dopo la piena del 1993), si notano evidenti erosioni spondali ed un generale ampliamento della fascia d'alveo attiva non vegetata. La ripresa del 2000 è antecedente all'evento alluvionale del mese di ottobre, quindi rispetto al 1994 non si osservano particolari modificazioni, se non la progressiva colonizzazione da parte della vegetazione delle barre laterali. La ripresa del 2006 infine, a sei anni di distanza dall'evento del 2000), evidenzia un'ulteriore ampliamento della fascia d'alveo attiva, e soprattutto diventano ben visibili gli affioramenti villafranchiani di colore giallastro a valle del ponte.

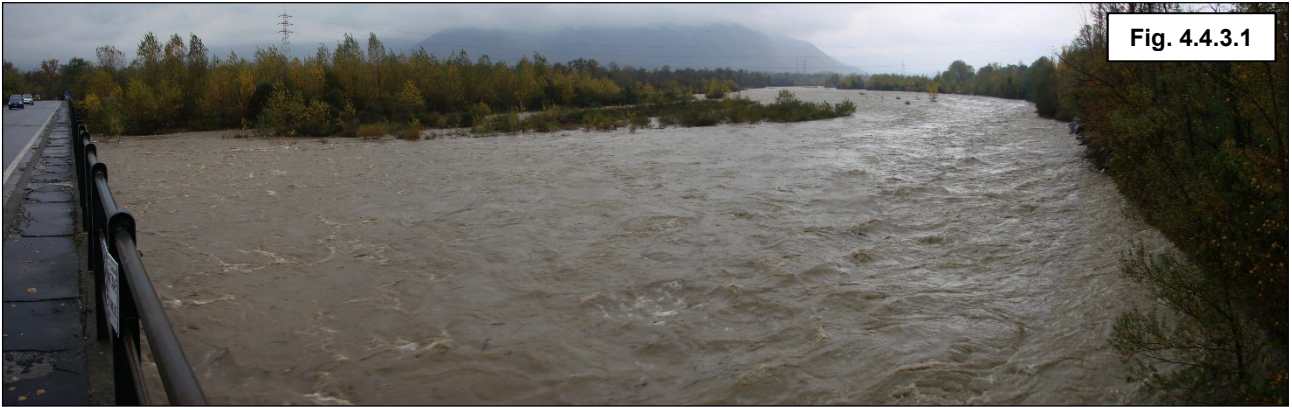
T. Stura di Lanzo in piena (06/11/2011 ore 13, vista dal ponte verso monte)

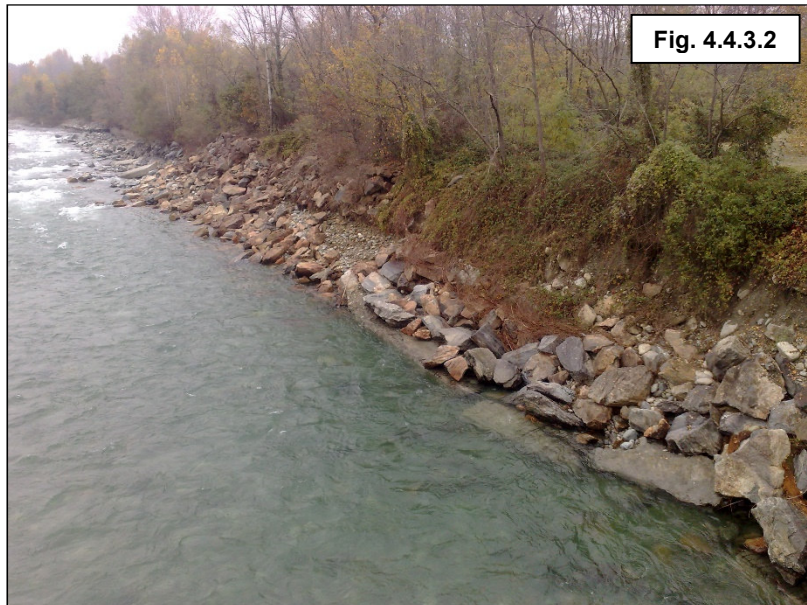
Scogliera distrutta in sponda sinistra (12/11/2011, vista dal ponte verso monte)

Attualmente sono previsti, e in parte già in corso, interventi di ripristino da parte della Provincia di Torino e della Regione Piemonte.

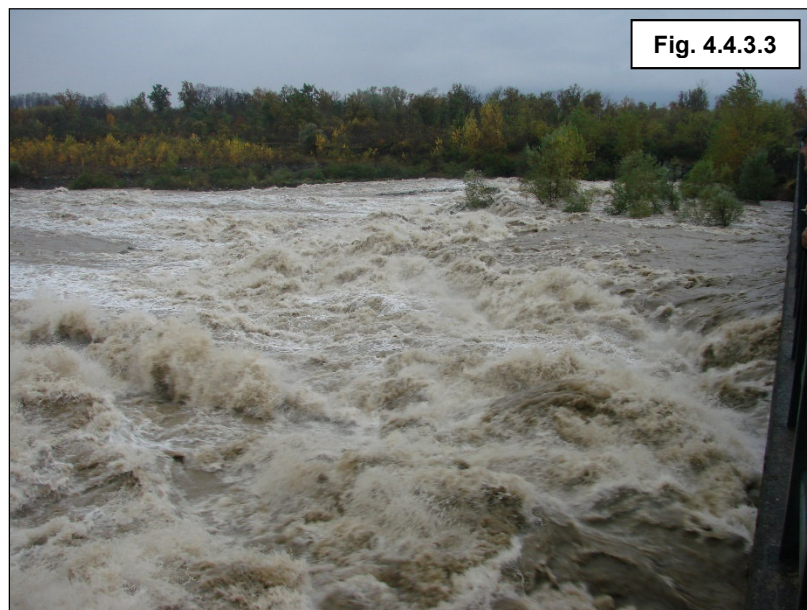
T. Stura di Lanzo in piena (06/11/2011 ore 13, vista verso valle)

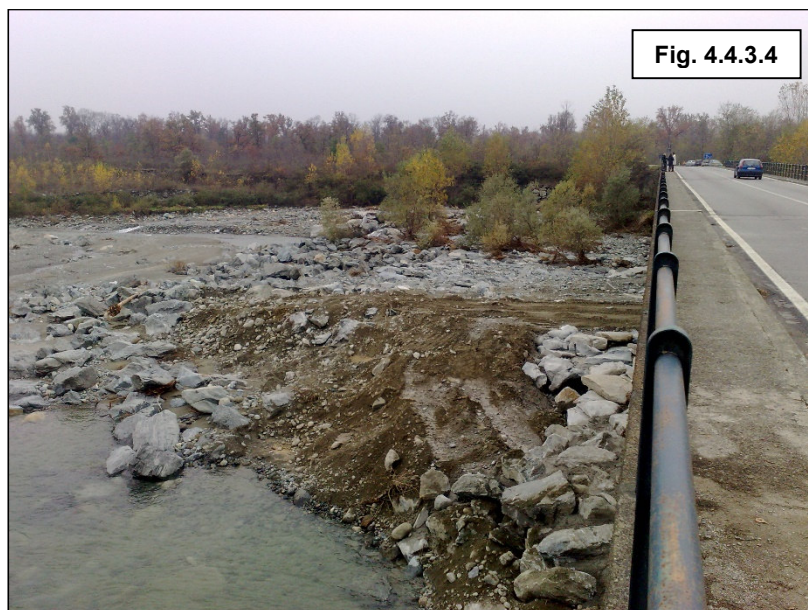
La soglia a valle del ponte è stata completamente smantellata (12/11/2011, vista verso valle)

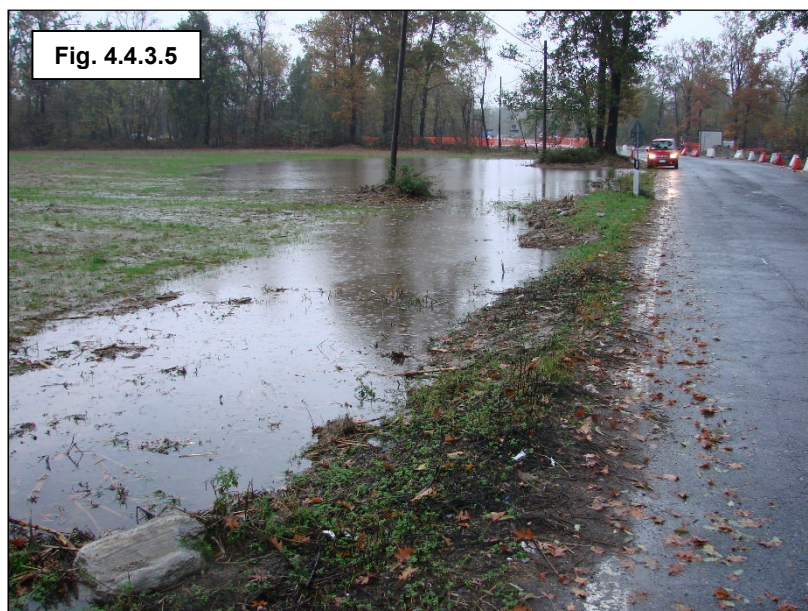
Modesto allagamento fra la S.P. 24 e la S.P. 25 (06/11/2011 ore 13, vista verso monte)

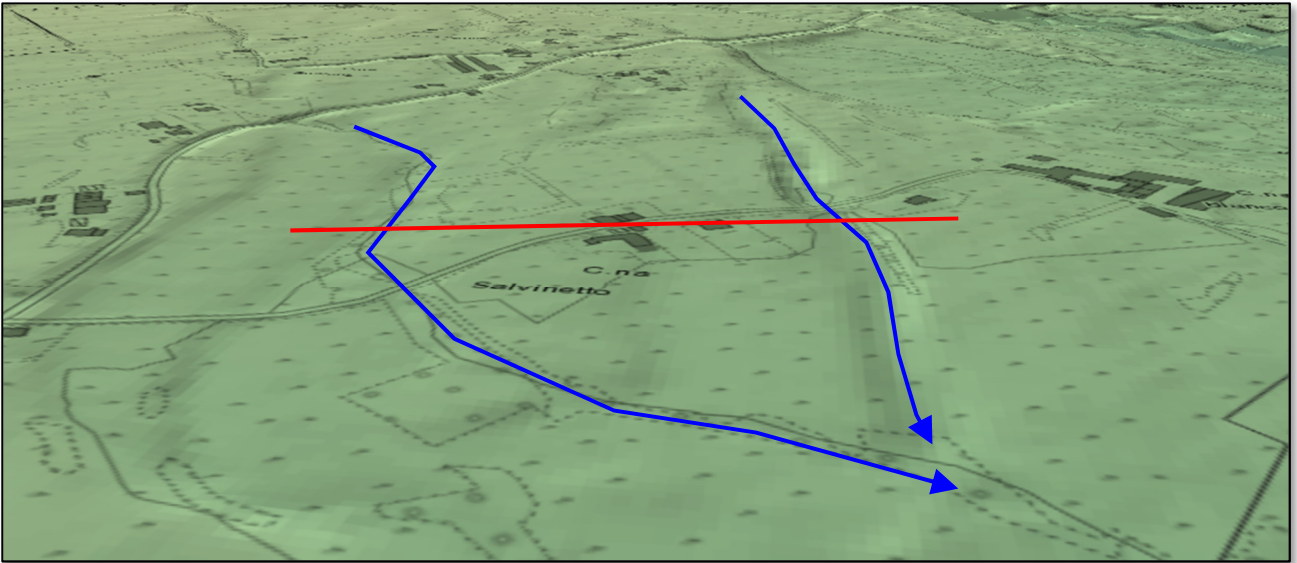
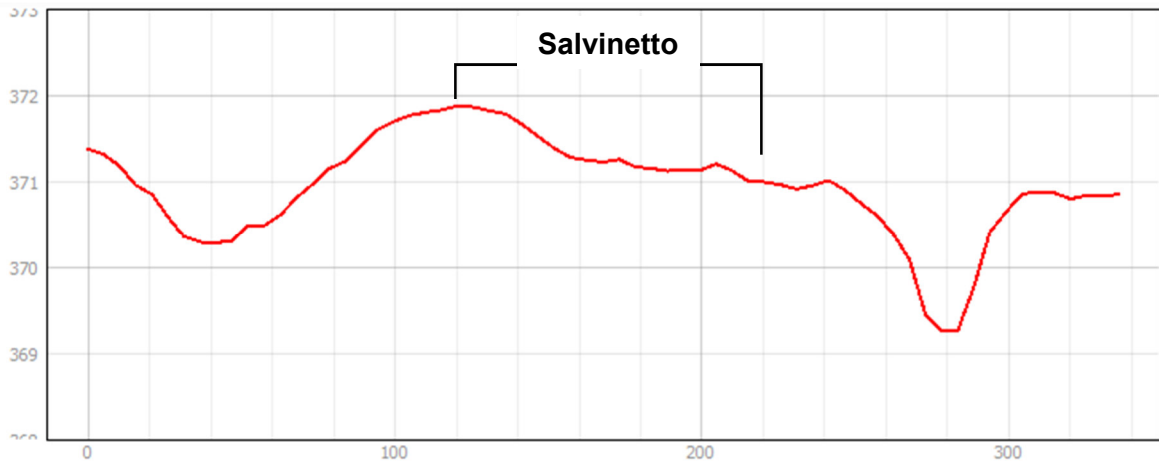
Come si evince dalla TAV. 1G "Carta geologica e geomorfologica", dalla vista prospettica e dalla sezione di seguito riportate (elaborazioni dal DTM ICE della Regione Piemonte), le case di Cascina Salvinetto sono ubicate in un contesto leggermente sopraelevato rispetto alle aree limitrofe; in particolare ad Est e ad Ovest sono presenti due depressioni morfologiche che corrispondono ad antichi tracciati della Stura di Lanzo e che tutt'ora possono costituire una via preferenziale per il deflusso delle acque superficiali.
